INFORME INVESTIGACIÓN ESPECIAL

Gobierno Regional del Maule

**Número de Informe: 178/2016
20 de mayo del 2016**

INFORME FINAL DE INVESTIGACIÓN
ESPECIAL N° 178, DE 2016, SOBRE EL
PROYECTO “CONSERVACIÓN DE
SEÑALIZACIÓN Y DEMARCACIÓN AVENIDA
2 SUR, TALCA”.

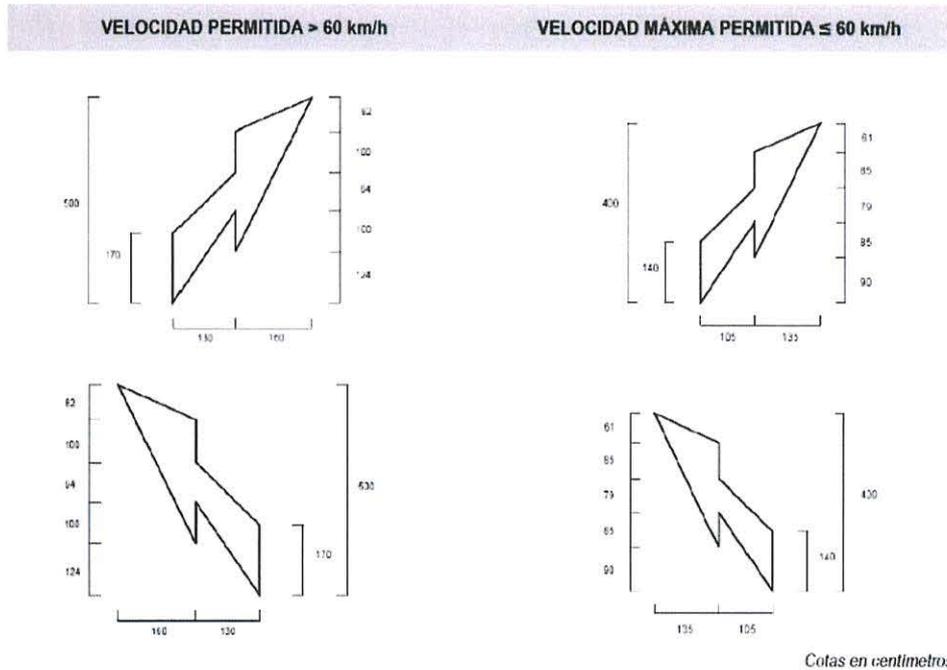
Figura 3.4 - 7

a) Flechas de advertencia de la proximidad de una vía exclusiva para buses, las que deben ser ubicadas a 15 y 30 m del inicio de dicha vía. Esta demarcación advierte que los vehículos deben abandonar la pista por la que circulan e incorporarse a la que apunta la flecha, esto según la definición general entregada en el numeral 3.4.3.6 y cuya gráfica se muestra en la figura 3.4 - 7 del Manual (anexo N° 1, imagen N° 1).

Imagen N° 1: Flecha de incorporación, según numeral 3.4.3.6 del Manual de Señalizaciones de Tránsito.

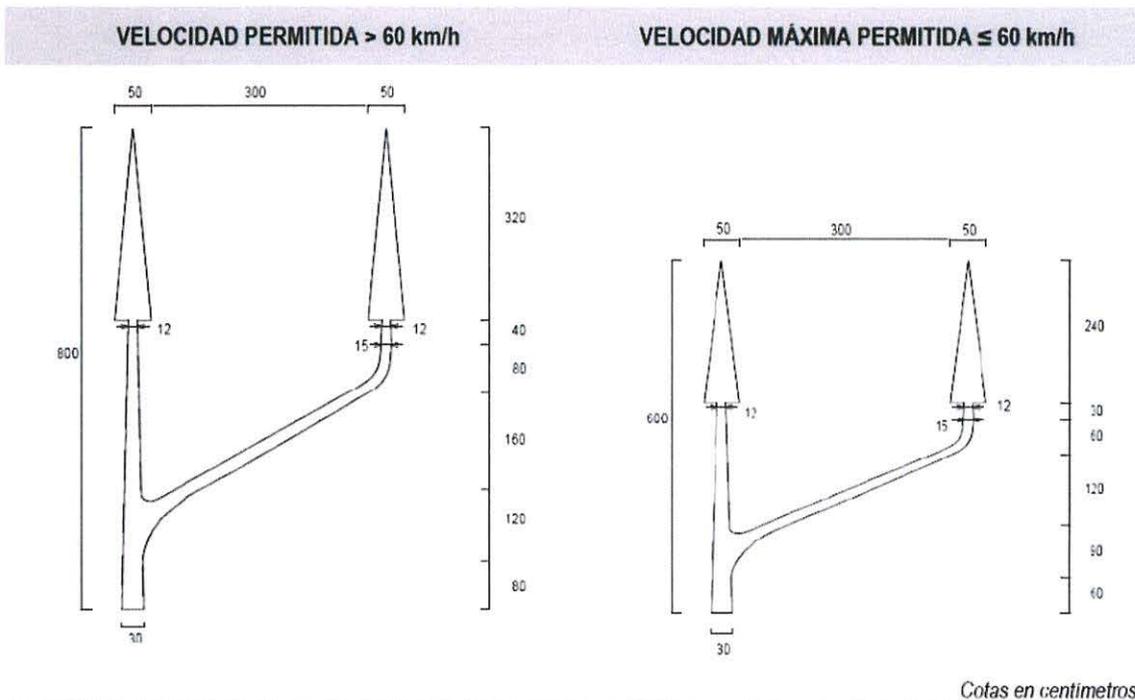
Figura 3.4 - 8

c) Flechas de incorporación a zonas mixtas, las cuales se detallan en el numeral 3.4.3.7 del Manual, y son aquellas que indican a los conductores de vehículos excluidos de circular por pistas de uso exclusivo, los lugares donde pueden incorporarse a éstas para realizar un viraje a la derecha, cuyo diseño es de acuerdo a lo graficado en la figura 3.4 - 8 del referido cuerpo reglamentario (anexo N° 1, imagen N° 2).

Imagen N° 2: Flecha de incorporación a Pistas de Tránsito Exclusivo, según el numeral 3.4.3.7 del Manual de Señalizaciones de Tránsito.

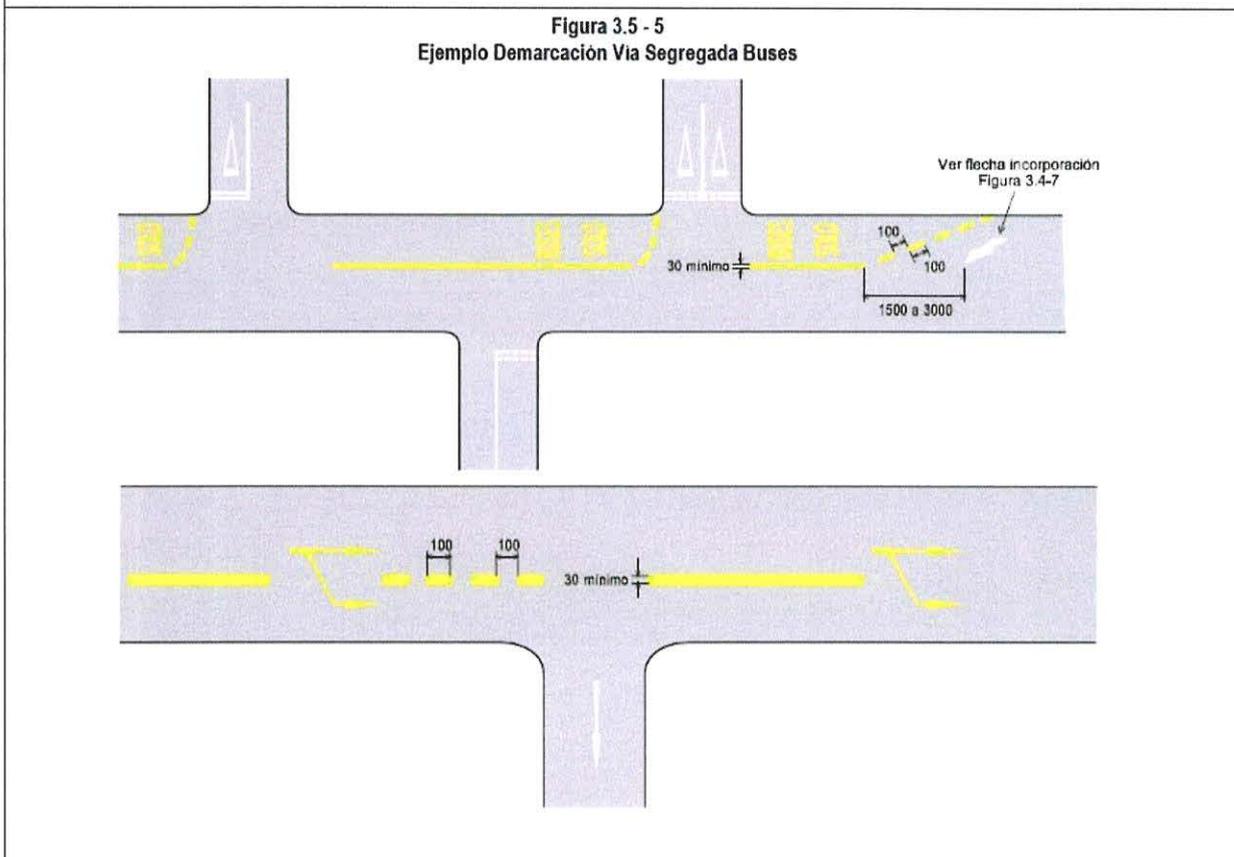
Imagen N° 3: Elementos que componen una Vía Segregada Buses, según el numeral 3.5.5 del Manual de Señalizaciones de Tránsito.

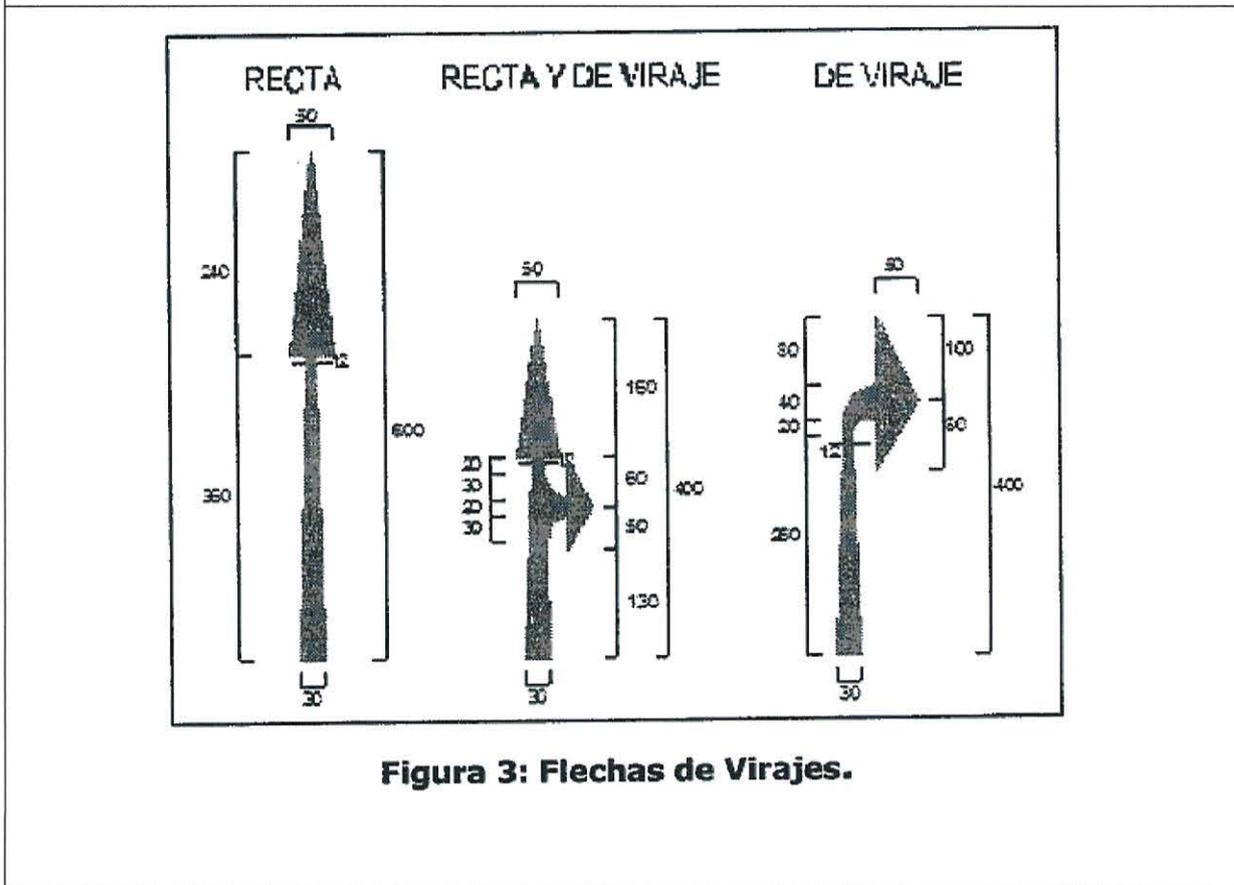
Imagen N° 4: Diseño de flechas especificado en proyecto, según numeral 3.9 de las Bases Técnicas.

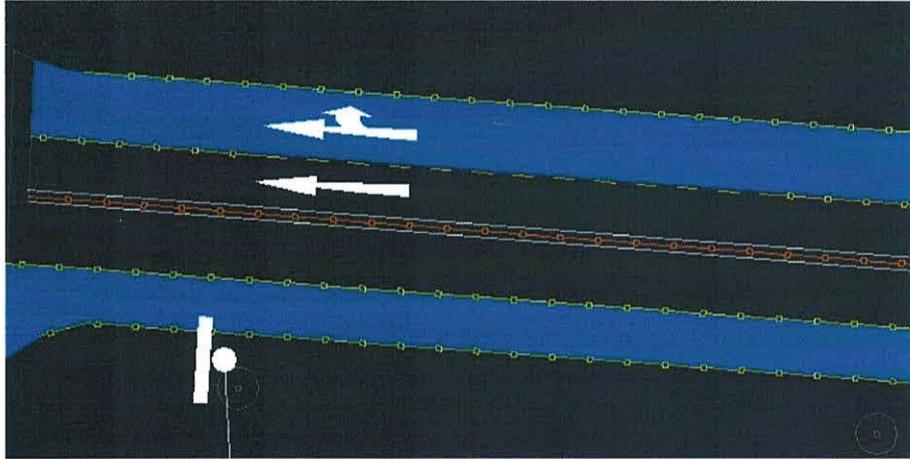
Imagen N° 5: Sección del plano del proyecto, línea segmentada sin tachas luminosas.

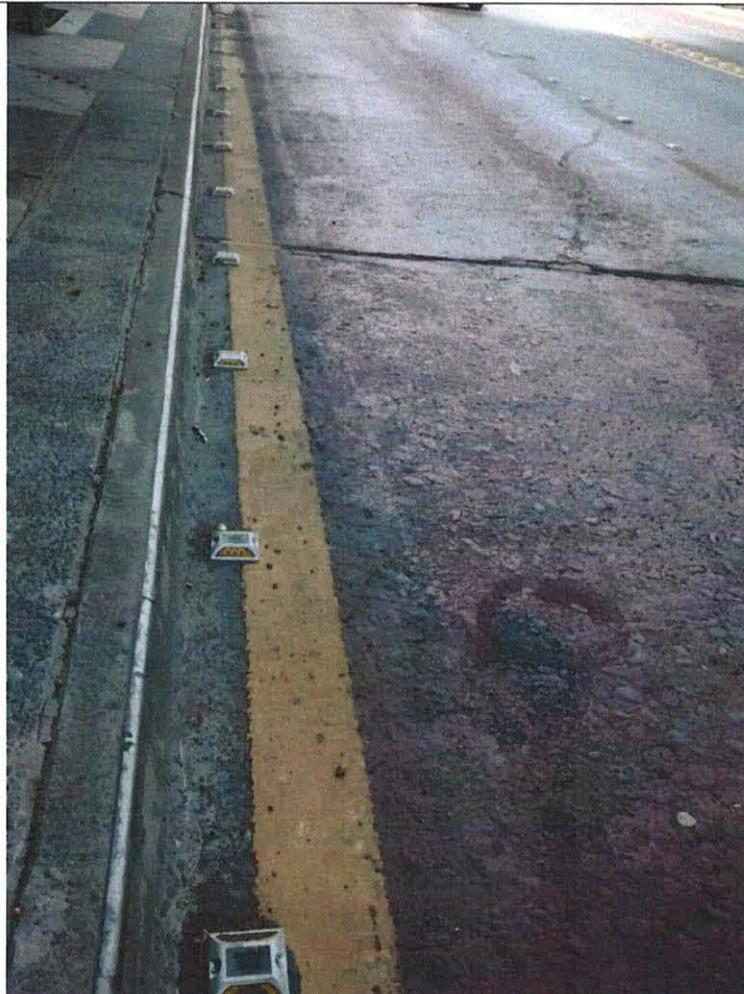
Pues bien, precisado lo expuesto, cabe observar que las tachas luminosas proyectadas e instaladas al borde de las soleras de la Avenida 2 Sur, sobre la línea que dispone la prohibición de estacionar (anexo N° 2, fotografía N° 1), contravienen lo previsto en el numeral 3.2.6.1, del Manual de Señalizaciones de Tránsito, donde se establece que las líneas de prohibición de estacionamiento son aquellas que indican la prohibición de estacionar a lo largo de un tramo de vía; son continuas, amarillas y se ubican junto al borde de la calzada o en la solera cuando ésta existe, agregando, en su apartado final, que éstas líneas no deben ser reforzadas con demarcación elevada, entendiéndose por esta última, entre otras, tachas como las instaladas en la especie.

Fotografía N° 1 - 16/03/2016: Instalación de demarcación elevada luminosa sobre línea prohibido estacionar.

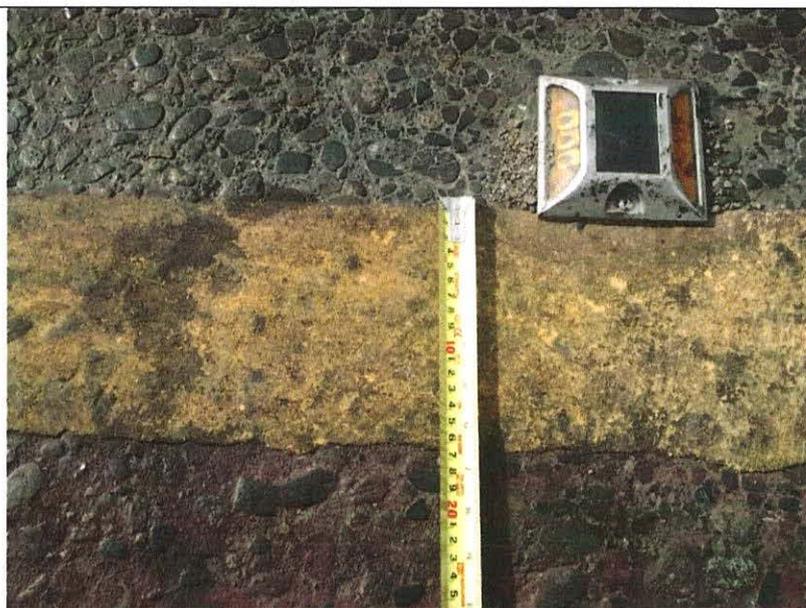
Fotografía N° 2 - 16/03/2016: Ancho de línea segmentada amarilla, zonas mixtas.

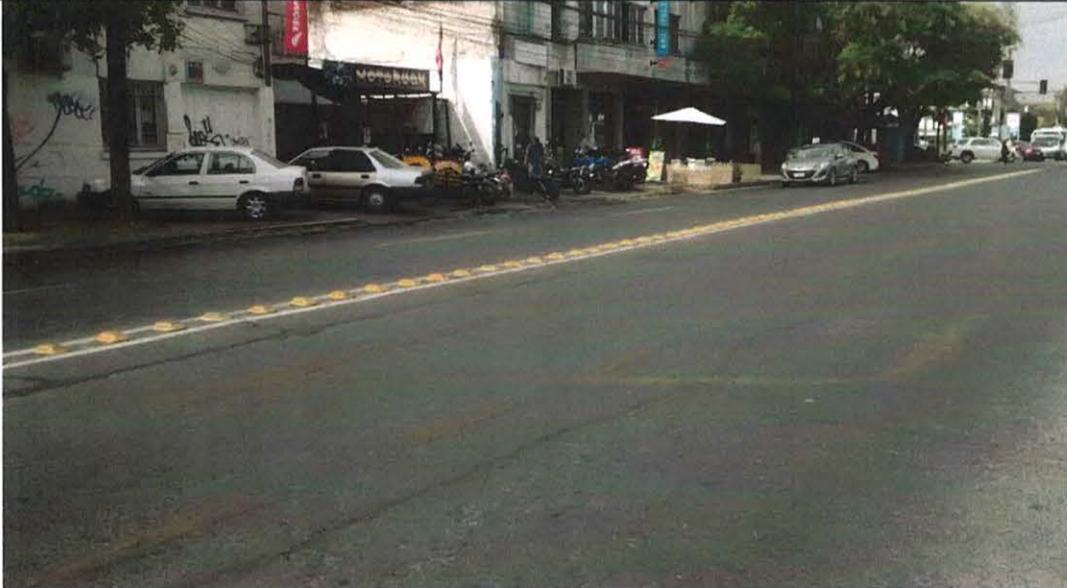
Fotografía N° 3 - 16/03/2016: Flecha de incorporación a zonas mixtas en inicio de vía segregada calzada sur.

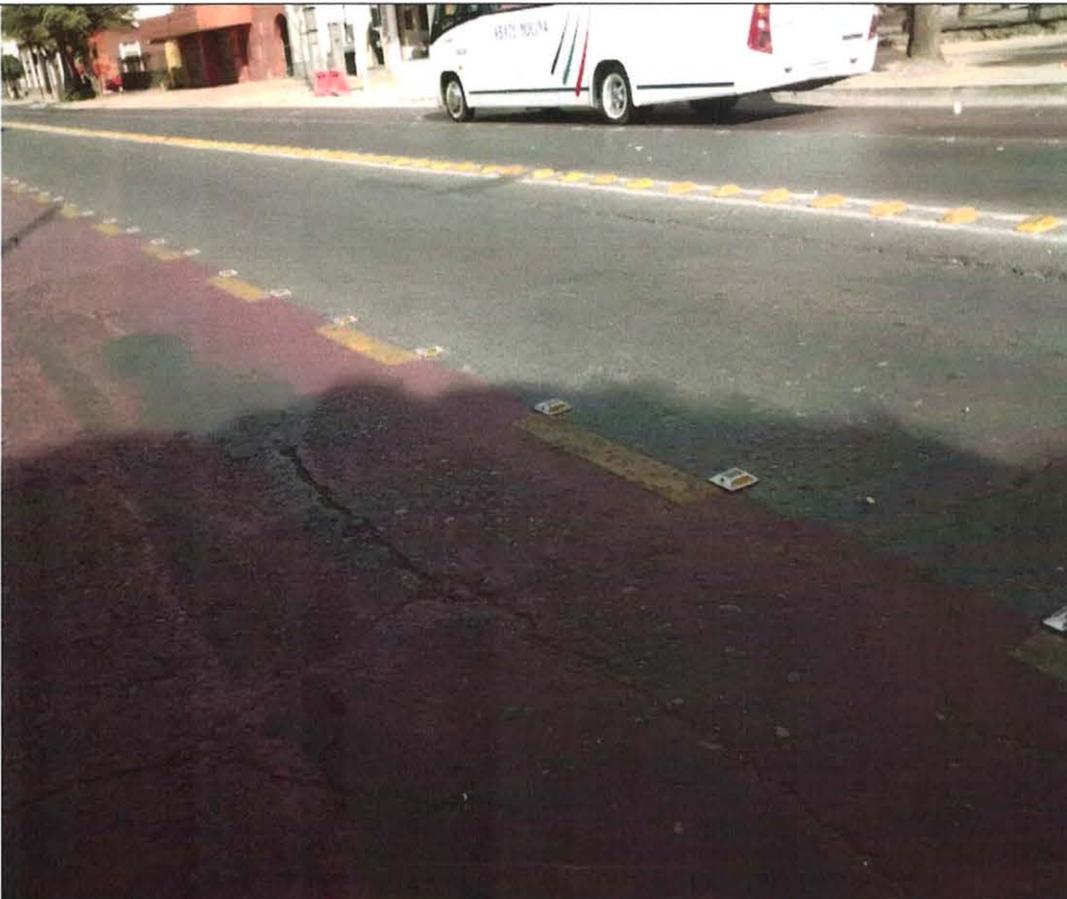
Fotografía N° 4 - 16/03/2016: Instalación de tachas luminosas sobre línea segmentada amarilla.

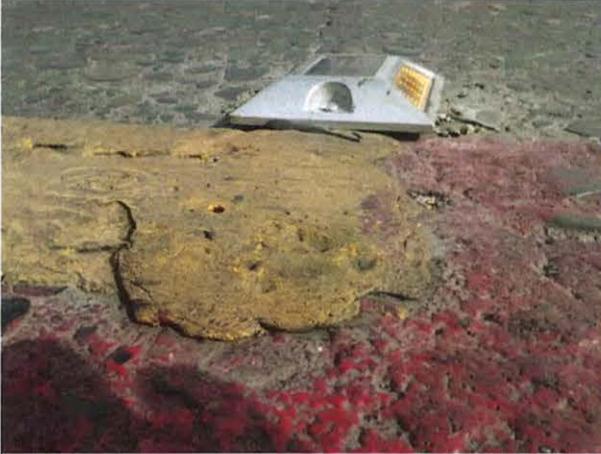
Fotografías N° 5 - 16/03/2016: Aplicación de pintura demarcación línea amarilla.

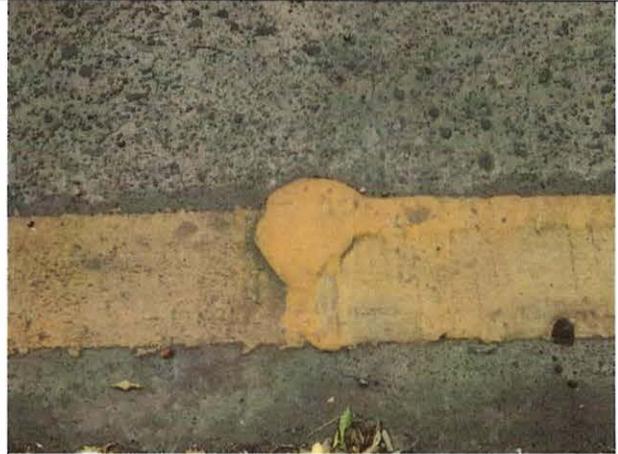
Fotografías N° 6 - 02/02/2016: Aplicación de pintura demarcación línea amarilla.

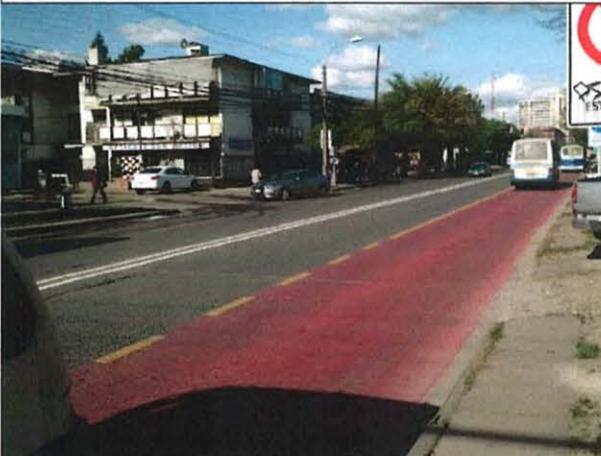
Pues bien, atendido lo expresado, y considerando el actual estado de deterioro de la pintura roja aplicada en la Avenida 2 Sur, corresponde observar que, de la revisión documental efectuada, no consta que la Unidad Técnica haya solicitado los ensayos necesarios para aprobar la pintura para la demarcación utilizada por la empresa contratista, de acuerdo a los requerimientos establecidos en el numeral 8.601.1 del Manual de Carreteras, dentro de los cuales se incluyen, entre otros, los ensayos de resistencia al sangrado, color, factor de luminancia, tiempo de secado, poder cubridor, flexibilidad y adherencia (anexo N° 2, fotografías N°s 7, 8, 9 y 10).

Fotografía N° 7 - 07/10/2015: Aplicación de pintura color rojo para señalización vía segregada solo buses, fotografía tomada por el ITO.

2.3.	Sobre la aplicación de pintura de las demarcaciones.	Acreditar documentalmente la regularización de las zonas observadas con deficiencias en la aplicación de la pintura de demarcación, acorde a los requerimientos de las especificaciones técnicas del proyecto.	C

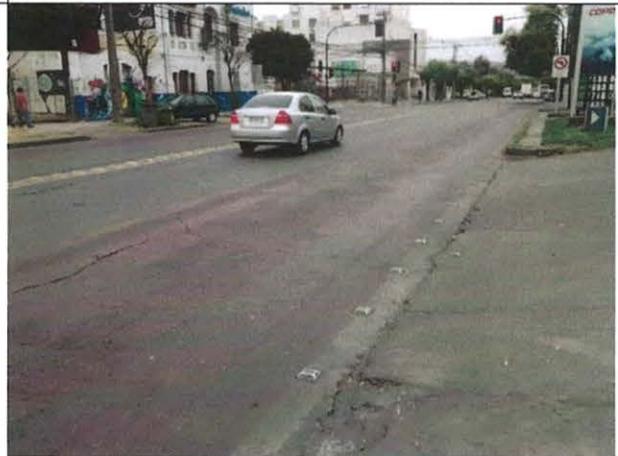
Fotografía N° 8 - 02/02/2016: Aplicación de pintura color rojo para señalización vía segregada solo buses.

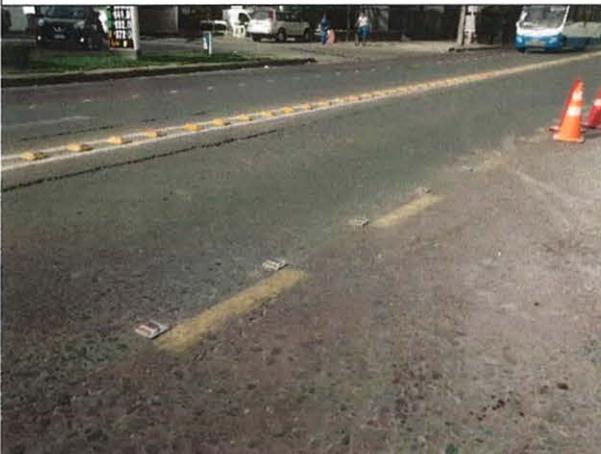
Fotografías N° 9 - 16/03/2016: Aplicación de pintura color rojo para señalización vía segregada solo buses.

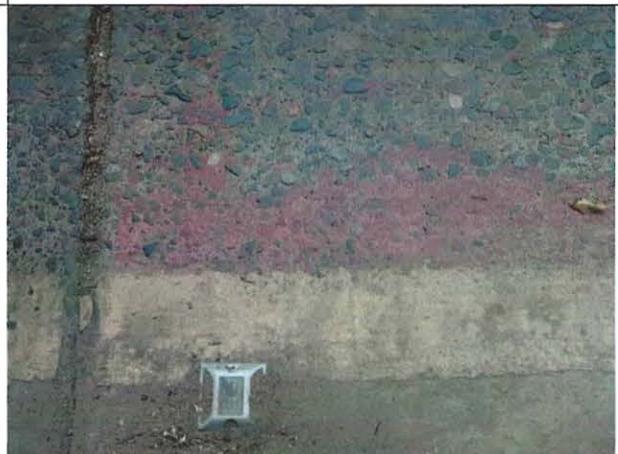
Fotografías N° 10 - 02/02/2016: Aplicación de pintura color rojo para señalización vía segregada solo buses.

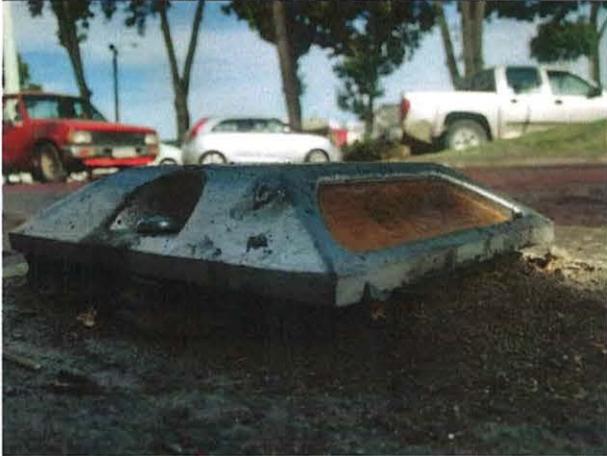
Fotografía N° 11 - 16/03/2016: Instalación tachas luminosas.

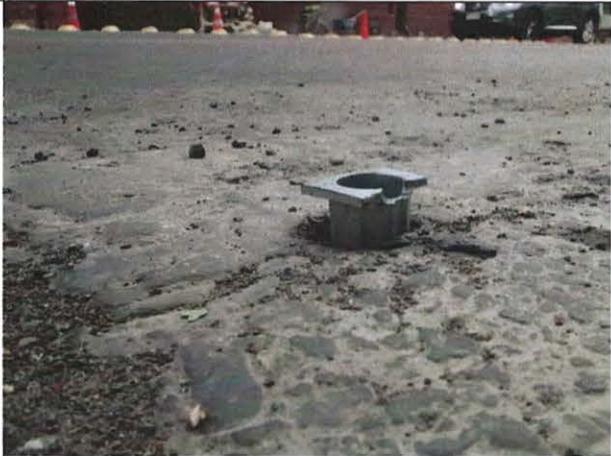
Fotografía N° 12 - 02/02/2016: Instalación tachas luminosas.

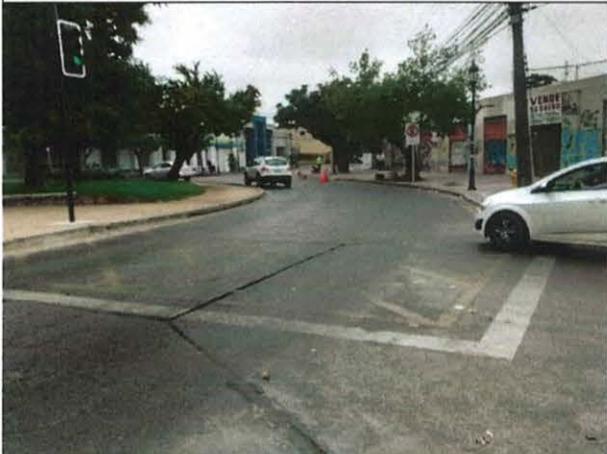
En visita a terreno efectuada a la obra, el 2 de febrero de 2016, se verificaron deficiencias en las medidas de seguridad y de señalización de tránsito empleadas en los trabajos en la vía, por cuanto, se detectó la omisión de señaléticas provisionarias, acorde a los esquemas tipo de señalización y de medidas de seguridad propuestos en el numeral 5.7 del Manual, como también el incumplimiento de las condiciones dispuestas en el numeral 5.3.2 de ese mismo cuerpo legal, para el diseño geométrico de las transiciones de las canalizaciones en una zona de trabajos (anexo N° 2, fotografías N°s 13, 14, 15 y 16).

Fotografías N° 13 - 02/02/2016: Seguridad vial, ausencia de señalizaciones transitorias de advertencia.

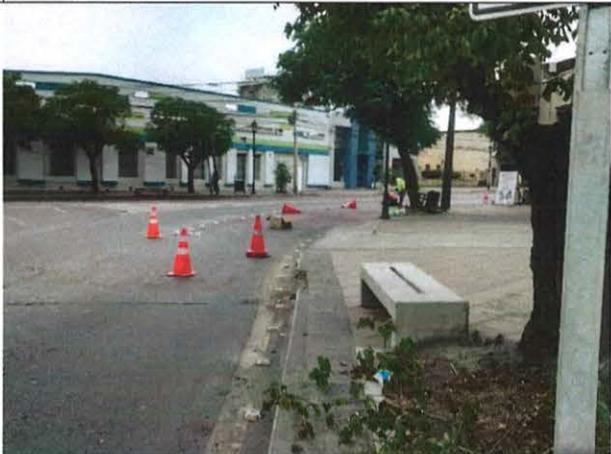
Fotografías N° 14 - 02/02/2016: Seguridad vial, ausencia de señalizaciones transitorias de advertencia.

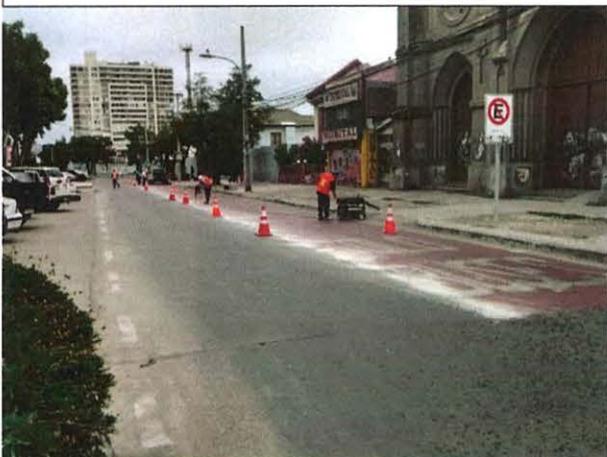
Fotografía N° 15 - 02/02/2016: Seguridad vial, ausencia de señalizaciones transitorias de advertencia.

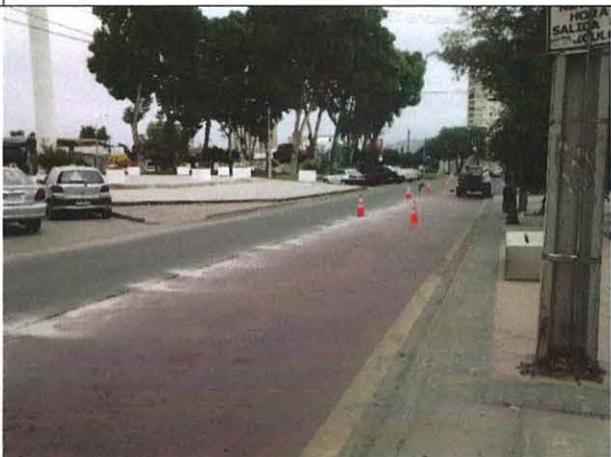
Fotografía N° 16 - 02/02/2016: Seguridad vial, ausencia de señalizaciones transitorias de advertencia.
