MEMORIA EXPLICATIVA

PLAN REGULADOR COMUNAL DE CUREPTO

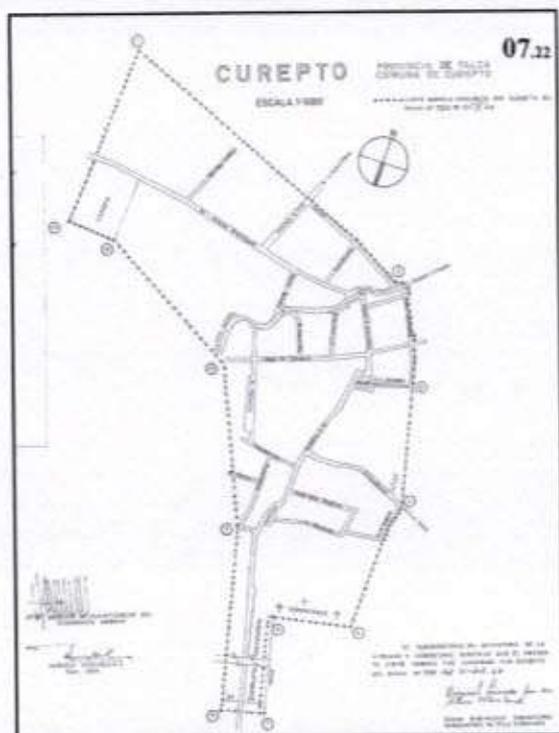
FIGURA N° 2-2 : Límite Urbano vigente, Localidad de Curepto

De estas localidades sólo Curepto presenta un Límite Urbano vigente por el D.S. N°750 del 6 de Noviembre de 1968 del Ministerio de Vivienda (ver Figura N°2-2). Este Límite Urbano establece las pautas para el desarrollo dentro de su límite pero sin mayores especificaciones y definiciones que permitan una adecuada gestión del territorio.

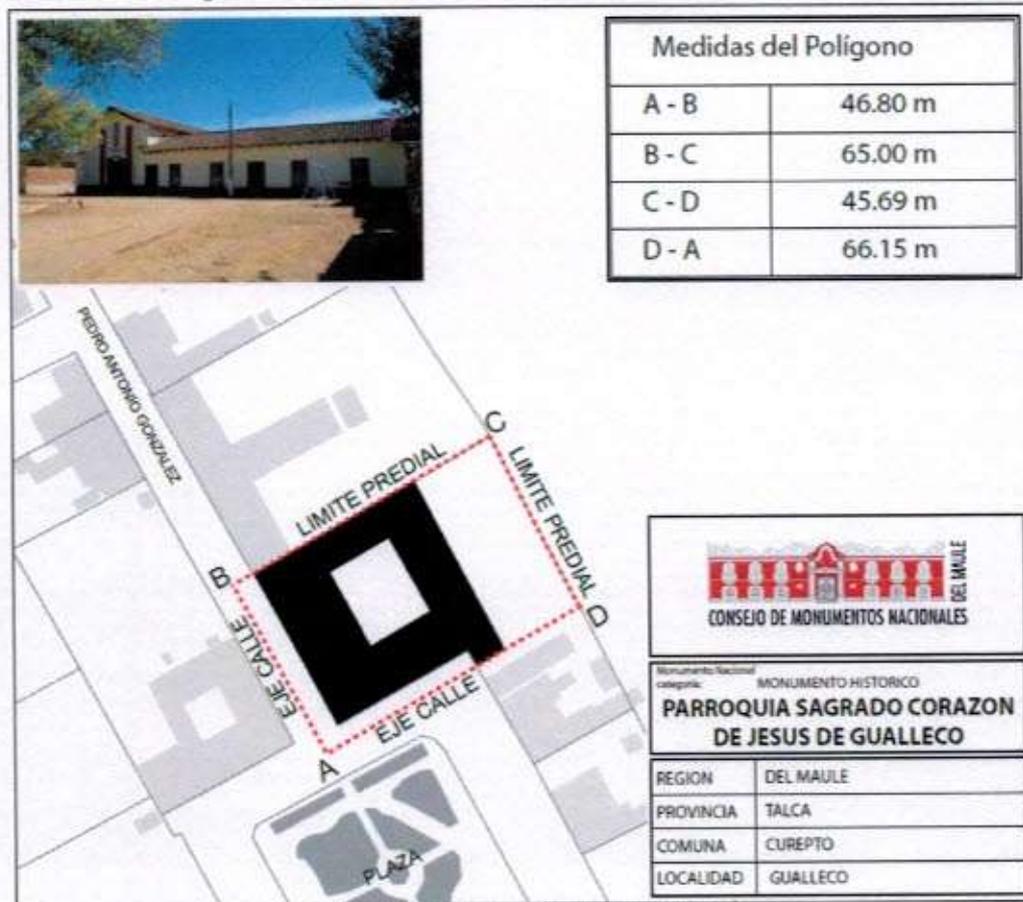
FIGURA N° 7-2: Polígono Monumento Histórico Parroquia Sagrado Corazón de Jesús de Gualleco

La siguiente figura muestra el polígono referencial que delimita el monumento histórico. En ella se puede apreciar que la declaratoria de MH incluye en su totalidad el predio de la iglesia desde los ejes de la calle Pedro Antonio González hacia la plaza y hacia el poniente.

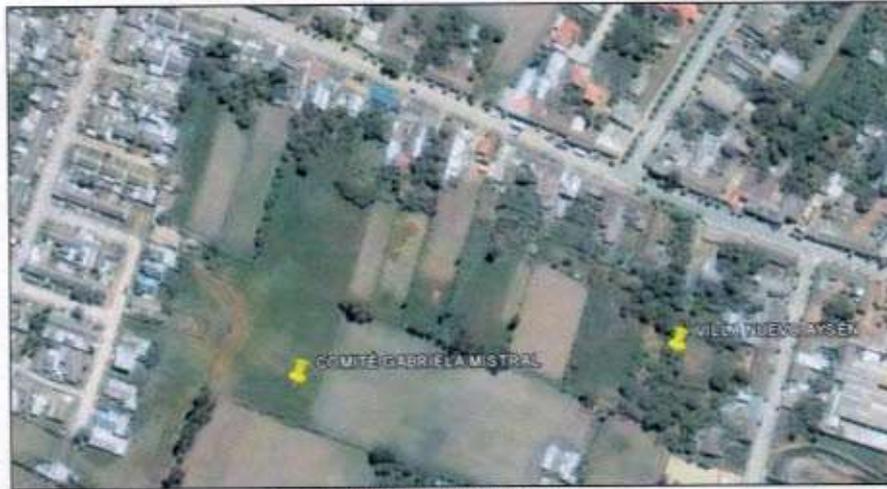
FIGURA N° 8-1: Localización Proyectos Habitacionales

Las tendencias de ocupación de suelo muestran que no se ha desarrollado crecimiento en los sectores periféricos de la localidad de Curepto, sino más bien se identificó que los grupos interesados en nuevos conjuntos habitacionales buscan utilizar espacios intersticiales localizados al interior de sectores residenciales ya consolidados, tal es el caso del comité Gabriela Mistral y la Villa Nuevo Aysén (ver figura siguiente).

Una explicación a la tendencia identificada puede encontrarse en las características que presentan los terrenos de la periferia norte y oriente de la localidad, especialmente hacia el borde del estero Curepto, los que presentan frecuentes episodios de inundaciones y anegamientos. Esta situación se produce especialmente hacia el borde oriente de la calle Lord Cochrane y el costado norte de la calle Patricio Lynch.

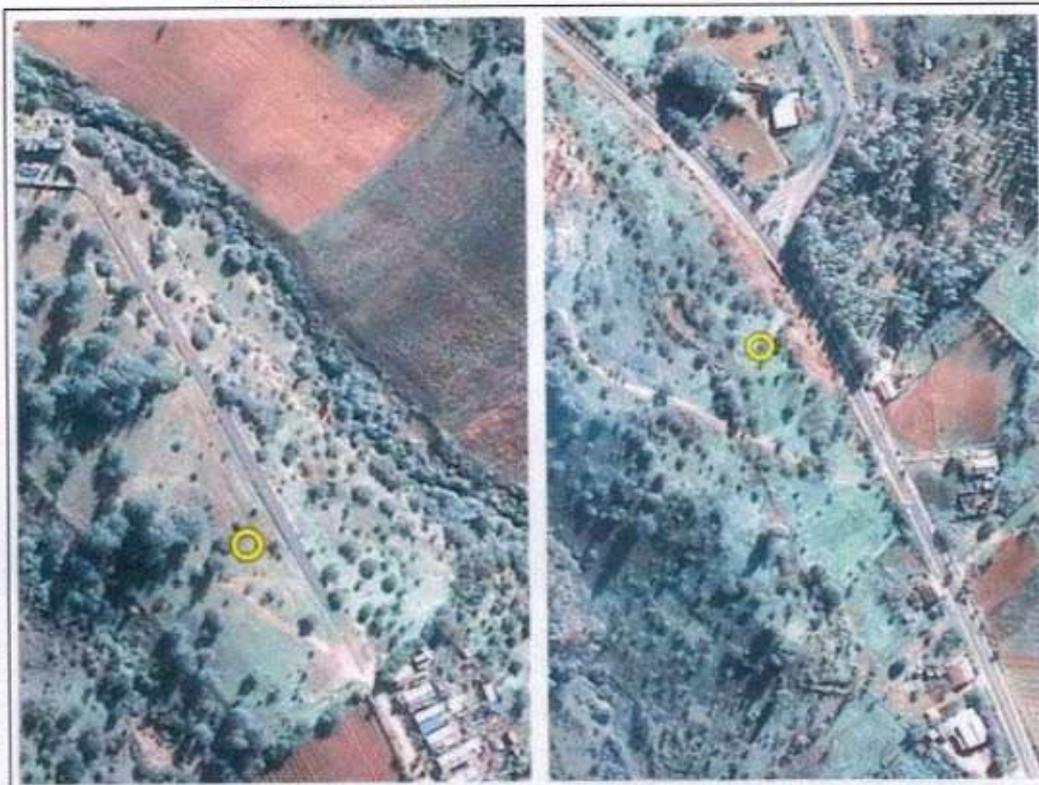
FIGURA N° 8-3: Localización Sitios, Localidad de Gualleco

En la localidad de Gualleco se han detectado sondeos para la localización de nuevos conjuntos habitacionales en los sectores colindantes al área consolidada, sin embargo, se desconoce el detalle de la posible ocupación. A continuación se presenta una figura con la localización de sitios que han sido sondeados por pobladores para posible compra.

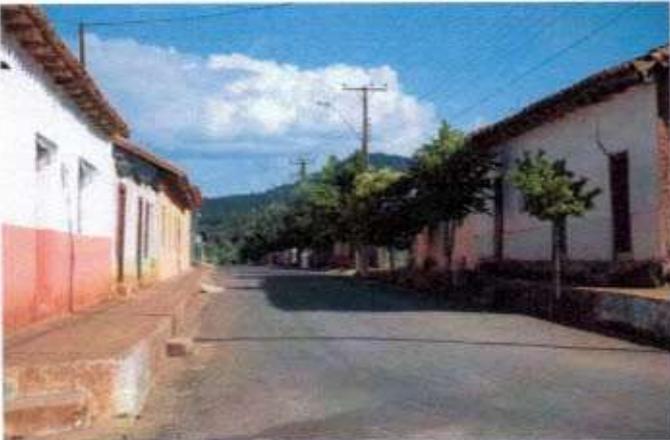
DENOMINACIÓN				
ZONA DE CONSERVACIÓN HISTÓRICA LOCALIDAD DE GUALLECO				
2.- PLANO DE UBICACIÓN			3.- FOTO DE LA ZONA

4.1 CARACTERIZACIÓN				
GRAN CONCENTRACIÓN DE ELEMENTOS PATRIMONIALES			HOMOGENEIDAD EN EL CONJUNTO DE EDIFICACIONES	X
4.2 RESEÑA (Urbana/Arquitectónica/Histórica/Económica/Social)				
<p>Corresponde a los sectores fundacionales de la localidad de Gualleco, donde predomina la edificación de fachada continua de un piso de altura, la materialidad es albañilería en adobe con puertas, ventanas y pilares de madera y techumbres de tejas de arcilla, además se destacan algunas protecciones trabajadas en fierro forjado. Finalmente las condiciones de la zona son claramente reconocidas por la comunidad como parte del patrimonio histórico local.</p>

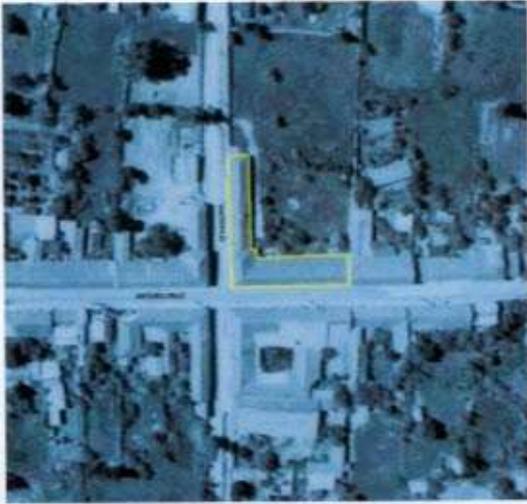
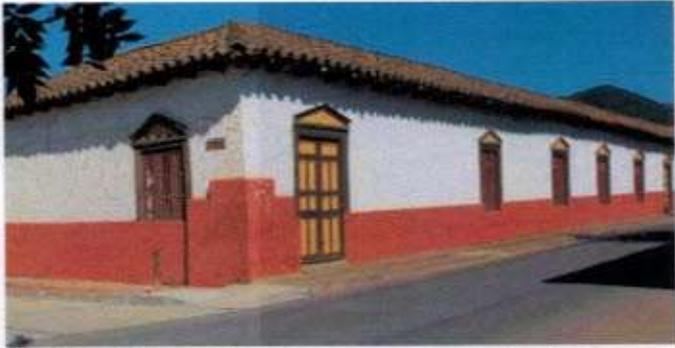
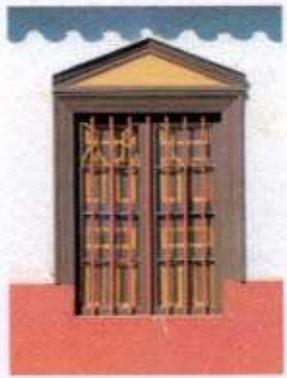
4.- RESEÑA DE VALORES Y ATRIBUTOS PATRIMONIALES																				
4.1 VALOR URBANO																				
Este edificio en forma de L construye con su fachada continua la esquina de las calles Arturo Prat y O'Higgins en una longitud de más de 40 metros, como es característico de las construcciones en adobe en su fachada predomina el lleno por sobre el vacío, hacia la calle Arturo Prat configurando el perfil de la calle y de esta forma su espacio público.																				
4.2 VALOR ARQUITECTÓNICO																				
El edificio tiene las características propias de las edificaciones rurales de fines del siglo XIX y principios del siglo XX, posee 3 accesos y un ritmo preciso entre las ventanas que dan hacia esta calle y dos de sus accesos. El trabajo en madera de ventanas le da unidad al edificio, así también el alero y la techumbre de tejas de arcilla, posee una altura de interior de aproximadamente 3 metros que le da calidad espacial a los recintos interiores.																				
4.3 VALOR HISTÓRICO																				
No se conocen acontecimientos históricos relevantes asociados al inmueble.																				
4.4 VALOR ECONÓMICO y SOCIAL																				
El edificio se reconoce como un patrimonio importante de la comunidad ya que el edificio mantiene su condición original, característica de la edificación en adobe de principios del siglo XX.																				
5.- EVALUACIÓN (TABLA DE ATRIBUTOS)																				
VALOR	ATRIBUTOS			PUNTOS																
	A	B	C																	
URBANO	2	1	0	3																
ARQUITECTONICO	2	0	1	3																
HISTÓRICO	0	0	0	0																
ECONÓMICO Y SOCIAL	2	2	2	6																
VALOR TOTAL				12

8.7 MATERIALIDAD			
ESTRUCTURA	ADOBE	TECHUMBRE	TEJA DE ARCILLA
DESCRIPCIÓN			
<p>El edificio está construido con las técnicas tradicionales de arquitectura en adobe, posee piso de madera sobre vigas, el cielo interior de madera. La techumbre es de teja de arcilla. Es importante destacar la presencia del zócalo, distinguida tanto en relieve como en color, y la presencia de postigos y protecciones de la edificación original.</p>

8.9 ESTADO DE CONSERVACIÓN			8.10 GRADO DE ALTERACIÓN		8.11 APTITUD PARA REHABILITACIÓN	
ELEMENTO		ENTORNO	SIN MODIFICACIÓN		VIVIENDA	X
BUENO	X	BUENO	X	POCO MODIFICADO	EQUIPAMIENTO	X
REGULAR		REGULAR		MUY MODIFICADO	COMERCIO	
MALO		MALO		OTRO	OTRO

CONCLUSIONES Y RECOMENDACIONES
Si bien el edificio se encuentra en un buen estado de conservación hay que considerar su mantención, revisando si corresponde, posibles daños generados por el terremoto del año 2010.

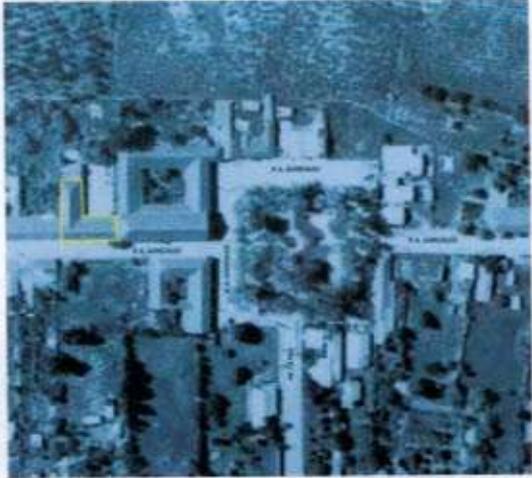
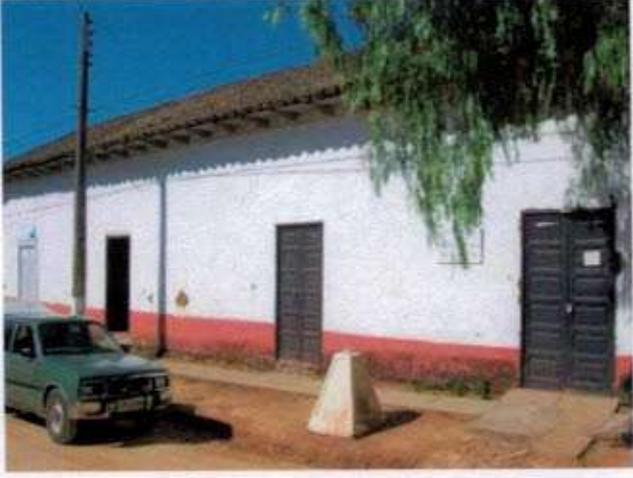
4.- RESEÑA DE VALORES Y ATRIBUTOS PATRIMONIALES																				
4.1 VALOR URBANO																				
El edificio se emplaza en el borde nor oriente de la plaza, colindante con la Parroquia del Sagrado Corazón de Gualleco (Monumento Histórico DE N°2657 de 2008), dentro de la Zona de Conservación Histórica de la localidad. Este edificio mantiene la fachada continua de la calle Pedro Antonio González configurando de esta forma el espacio público de la calle.																				
4.2 VALOR ARQUITECTÓNICO																				
Esta edificación en forma de L presenta 4 accesos hacia la calle Pedro Antonio González, sin considerar ventanas hacia la calle, lo que le da una condición particular, posee un pequeño alero en relación al muro que enfrenta la calle y techumbre de teja de arcilla. Interiormente posee corredores con pilares en todo su perímetro, posee una altura interior de aproximadamente 4 metros.																				
4.3 VALOR HISTÓRICO																				
No se reconocen acontecimientos históricos relevantes asociados al inmueble.																				
4.4 VALOR ECONÓMICO y SOCIAL																				
El edificio es valorado como un patrimonio importante por la comunidad, sin embargo el estado de conservación es malo después de los daños provocados por el terremoto del 27 de febrero del 2010.																				
5.- EVALUACIÓN (TABLA DE ATRIBUTOS)																				
VALOR	ATRIBUTOS			PUNTOS																
	A	B	C																	
URBANO	2	2	0	4																
ARQUITECTÓNICO	1	1	1	3																
HISTÓRICO	0	0	-	0																
ECONÓMICO Y SOCIAL	0	1	2	3																
VALOR TOTAL				10

CONCLUSIONES Y RECOMENDACIONES
Es importante revisar en detalle la condición actual del inmueble debido a los importantes daños producto del terremoto del año 2010. Esto para poder determinar las posibles acciones de reparación y reconstrucción del mismo.

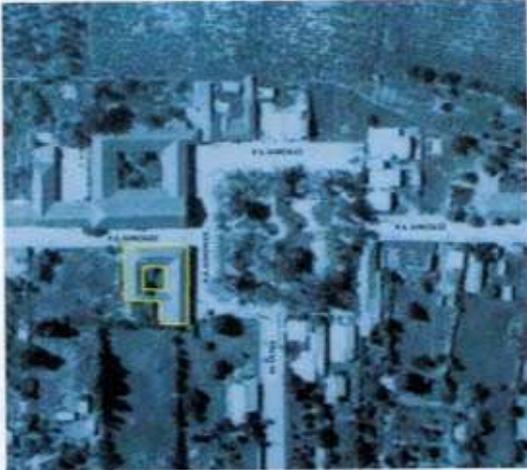
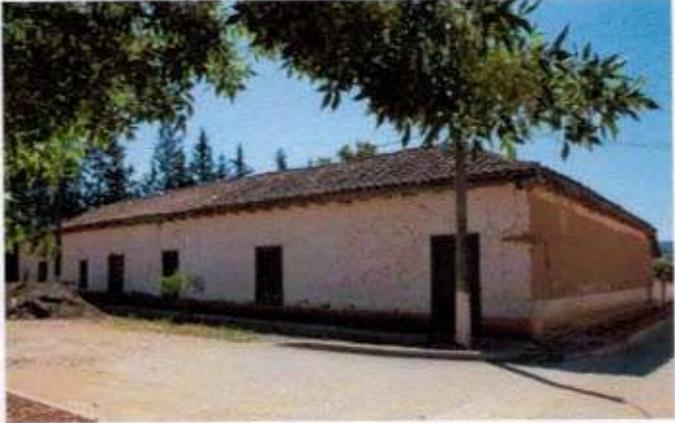
4.- RESEÑA DE VALORES Y ATRIBUTOS PATRIMONIALES																				
4.1 VALOR URBANO																				
Este edificio configura la esquina de la calle Pedro Antonio González y su frente a hacia la plaza. Se desarrolla la fachada que sólo posee vanos hacia la plaza ya que la fachada norte es ciega. Tiene una altura de 6 metros lo que permite que la iglesia destaque como el edificio más importante del conjunto.																				
4.2 VALOR ARQUITECTÓNICO																				
Edificación tradicional de adobe con forma rectangular, hacia el interior posee corredores que se desarrollan alrededor de un patio central, en su fachada predomina el lleno por sobre el vacío. Destaca además la construcción de un pilar esquina probablemente de albañilería de ladrillos.																				
4.3 VALOR HISTÓRICO																				
No se reconocen acontecimientos históricos relevantes asociados al inmueble.																				
4.4 VALOR ECONÓMICO y SOCIAL																				
El edificio se encuentra en regular estado de mantención, y actualmente inhabitado, igualmente la comunidad lo reconoce como un edificio patrimonial, tanto por su tipología de edificación como por su aporte al entorno de la plaza que es el principal espacio público de la localidad.																				
5.- EVALUACIÓN (TABLA DE ATRIBUTOS)																				
VALOR	ATRIBUTOS			PUNTOS																
	A	B	C																	
URBANO	2	1	1	4																
ARQUITECTÓNICO	1	0	1	2																
HISTÓRICO	0	0	-	0																
ECONÓMICO Y SOCIAL	1	1	2	4																
VALOR TOTAL				10

CONCLUSIONES Y RECOMENDACIONES
<p>Es importante revisar en detalle la condición actual del inmueble debido a los posibles daños producto del terremoto del año 2010. Esto para poder determinar las posibles acciones de reparación.</p>

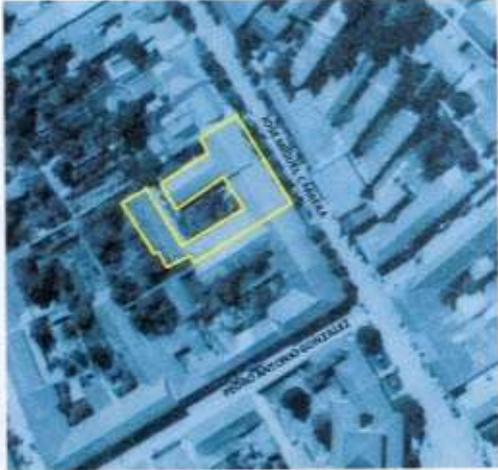
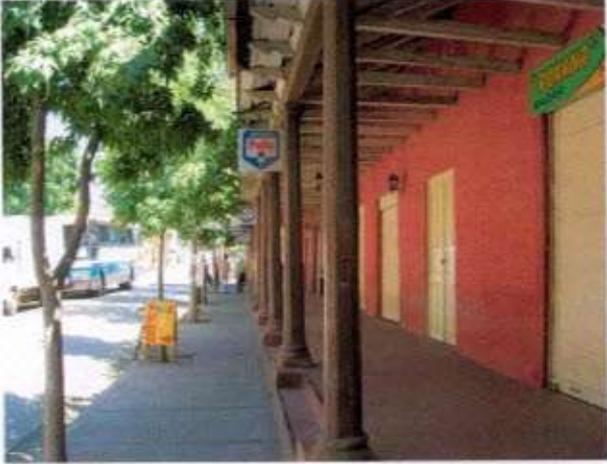
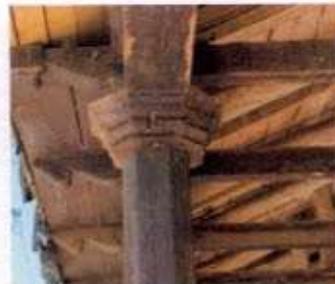
4.- RESEÑA DE VALORES Y ATRIBUTOS PATRIMONIALES																				
4.1 VALOR URBANO																				
Este inmueble actualmente funciona como locales comerciales y forma parte de un conjunto de 3 propiedades que entre sí construyen un frente de más de 60 metros hacia la calle José Miguel Carrera, posee un corredor con pilares de madera que se desarrollan sobre un zócalo de 30 cm. Este corredor se convierte en un espacio intermedio entre la calle y los locales comerciales que fortalece el uso por la profundidad del edificio que genera un espacio apto para permanecer sin interrumpir la circulación de la vía.																				
4.2 VALOR ARQUITECTÓNICO																				
Edificación tradicional de adobe, con corredor hacia la calle, de 3 metros de altura libre hasta una viga horizontal en que se apoya el envidado de la techumbre. Esta estructura se desarrolla en todo el frente de la fachada, sobre ésta se deja ver el techo inclinado, también con un trabajo de madera. Los pilares de madera están trabajados en 6 caras con una base de piedra y coronación de madera, la edificación posee un espesor de muro de 60 a 80 cm. Interiormente se reconoce la presencia de dos patios interiores.																				
4.3 VALOR HISTÓRICO																				
Se encuentra en su acceso una placa indicativa que indica que este edificio fue la primera residencia de Matias Rafide, Hijo Ilustre de Curepto, y destacado poeta, ensayista, y crítico literario.																				
4.4 VALOR ECONÓMICO y SOCIAL																				
Este inmueble fue reparado en conjunto con las otras propiedades que lo conforman, luego de los importantes daños que sufrieron producto del terremoto del año 2010, actualmente se encuentra en buen estado y en funcionamiento como locales comerciales. Históricamente el conjunto es reconocido por la comunidad como un espacio de encuentro.																				
5.- EVALUACIÓN (TABLA DE ATRIBUTOS)																				
VALOR	ATRIBUTOS			PUNTOS																
	A	B	C																	
URBANO	2	2	1	5																
ARQUITECTÓNICO	1	0	1	2																
HISTÓRICO	1	0	-	1																
ECONÓMICO Y SOCIAL	2	1	2	5																
VALOR TOTAL				13

DESCRIPCIÓN
La estructura del edificio es de albañilería en adobe de 60 a 80 cm. de espesor. La estructura de la techumbre es de madera sobre la que se asientan tejas de arcilla, parte de esta queda a la vista en la parte de los corredores que se emplazan hacia la calle, posee pilares de madera sobre base de piedra y el pavimento es de arcilla.

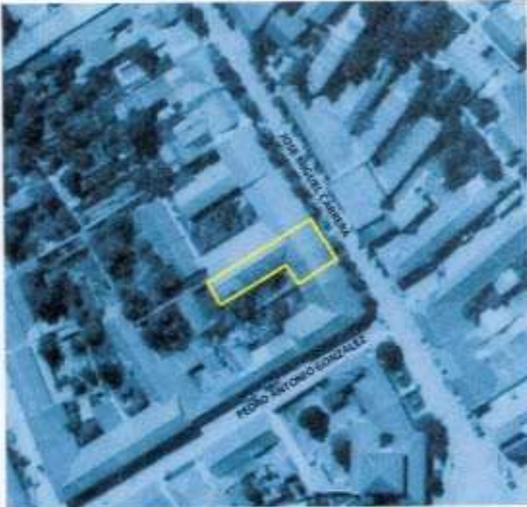
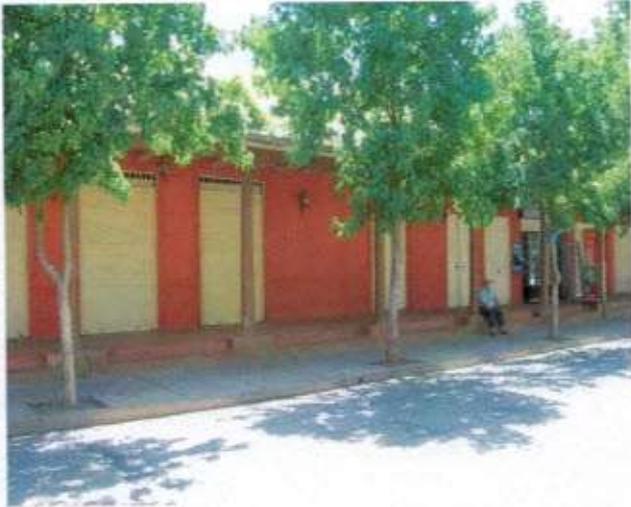
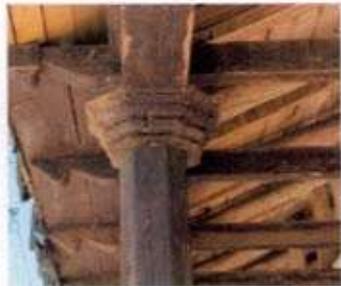
4.- RESEÑA DE VALORES Y ATRIBUTOS PATRIMONIALES																	
4.1 VALOR URBANO																	
Este inmueble actualmente funciona como locales comerciales y forma parte de un conjunto de 3 propiedades que entre sí construyen un frente de más de 60 metros hacia la calle José Miguel Carrera, posee un corredor con pilares de madera que se desarrollan sobre un zócalo de 30 cm. Este corredor se convierte en un espacio intermedio entre la calle y los locales comerciales que fortalece el uso por la profundidad del edificio que genera un espacio apto para permanecer sin interrumpir la circulación de la vía.																	
4.2 VALOR ARQUITECTÓNICO																	
Edificación tradicional de adobe, con corredor hacia la calle, de 3 metros de altura libre hasta una viga horizontal en que se apoya el enjambado de la techumbre. Esta estructura se desarrolla en todo el frente de la fachada, sobre ésta se deja ver el techo inclinado, también con un trabajo de madera. Los pilares de madera están trabajados en 6 caras con una base de piedra y coronación de madera, la edificación posee un espesor de muro de 60 a 80 cm. Interiormente se reconoce la presencia de dos patios interiores.																	
4.3 VALOR HISTÓRICO																	
No se reconocen acontecimientos históricos relevantes asociados al inmueble.																	
4.4 VALOR ECONÓMICO y SOCIAL																	
Este inmueble fue reparado en conjunto con las otras propiedades que lo conforman, luego de los importantes daños que sufrieron producto del terremoto del año 2010, actualmente se encuentra en buen estado y en funcionamiento como locales comerciales. Históricamente el conjunto es reconocido por la comunidad como un espacio de encuentro.																	
5.- EVALUACIÓN (TABLA DE ATRIBUTOS)																	
VALOR	ATRIBUTOS			PUNTOS

8.7 MATERIALIDAD			
ESTRUCTURA	ADOBE	TECHUMBRE	TEJA DE ARCILLA
DESCRIPCIÓN			
<p>La estructura del edificio es de albañilería en adobe de 60 a 80 cm. de espesor. La estructura de la techumbre es de madera sobre la que se asientan las tejas de arcilla, parte de esta queda a la vista en la parte de los corredores que dan hacia la calle, posee pilares de madera sobre base de piedra y el pavimento es de arcilla.</p>

8.9 ESTADO DE CONSERVACIÓN			8.10 GRADO DE ALTERACIÓN		8.11 APTITUD PARA REHABILITACIÓN	
ELEMENTO		ENTORNO	SIN MODIFICACIÓN		VIVIENDA	
BUENO	X	BUENO	POCO MODIFICADO	X	EQUIPAMIENTO	X
REGULAR		REGULAR	MUY MODIFICADO		COMERCIO	X
MALO		MALO	OTRO		OTRO

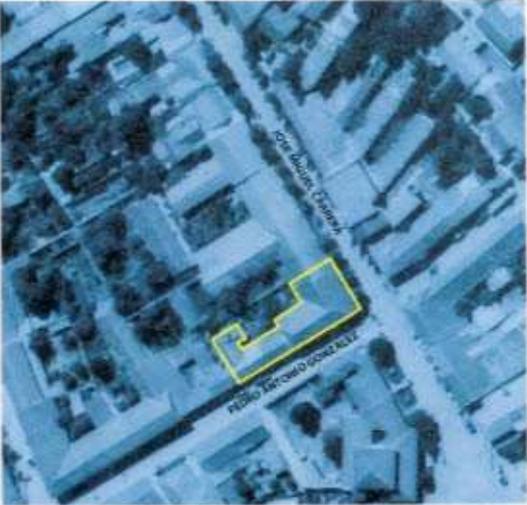
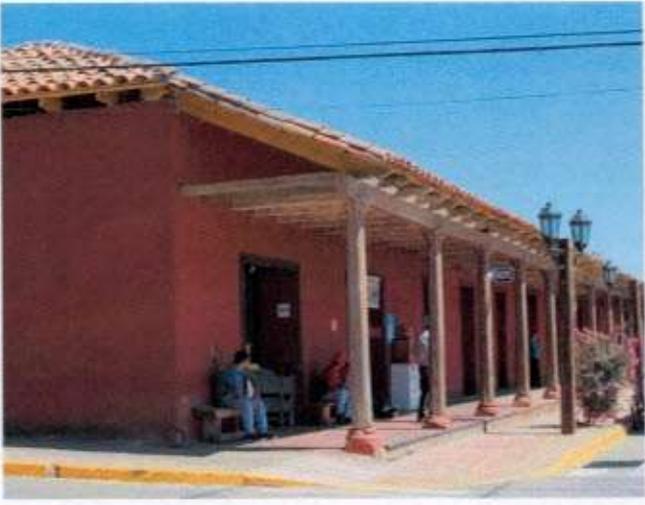
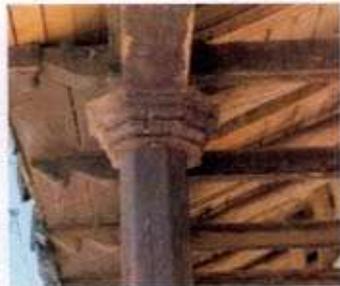
4.- RESEÑA DE VALORES Y ATRIBUTOS PATRIMONIALES																								
4.1 VALOR URBANO																								
Este inmueble actualmente funciona como locales comerciales y forma parte de un conjunto de 3 propiedades que entre sí construyen un frente de más de 60 metros hacia la calle José Miguel Carrera, posee un corredor con pilares de madera que se desarrollan sobre un zócalo de 30 cm. Este corredor se convierte en un espacio intermedio entre la calle y los locales comerciales que fortalece el uso por la profundidad del edificio que genera un espacio apto para permanecer sin interrumpir la circulación de la vía.																								
4.2 VALOR ARQUITECTÓNICO																								
Edificación tradicional de adobe, con corredor hacia la calle, de 3 metros de altura libre hasta una viga horizontal en que se apoya el envidado de la techumbre. Esta estructura se desarrolla en todo el frente de la fachada, sobre ésta se deja ver el techo inclinado, también con un trabajo de madera. Los pilares de madera están trabajados en 6 caras con una base de piedra y coronación de madera, la edificación posee un espesor de muro de 60 a 80 cm. Interiormente se reconoce la presencia de dos patios interiores.																								
4.3 VALOR HISTÓRICO																								
No se reconocen acontecimientos históricos relevantes asociados al inmueble.																								
4.4 VALOR ECONÓMICO y SOCIAL																								
Este inmueble fue reparado en conjunto con las otras propiedades que lo conforman, luego de los importantes daños que sufrieron producto del terremoto del año 2010, actualmente se encuentra en buen estado y en funcionamiento como locales comerciales. Históricamente el conjunto es reconocido por la comunidad como un espacio de encuentro.																								
5.- EVALUACIÓN (TABLA DE ATRIBUTOS)																								
VALOR	ATRIBUTOS			PUNTOS

8.7 MATERIALIDAD			
ESTRUCTURA	ADOBE	TECHUMBRE	TEJA DE ARCILLA
DESCRIPCIÓN			
<p>La estructura del edificio es de albañilería en adobe de 60 a 80 cm. de espesor. La estructura de la techumbre es de madera sobre la que se asientan las tejas de arcilla, parte de esta queda a la vista en la parte de los corredores que dan hacia la calle, posee pilares de madera sobre base de piedra y el pavimento es de arcilla.</p>

8.9 ESTADO DE CONSERVACIÓN			8.10 GRADO DE ALTERACIÓN		8.11 APTITUD PARA REHABILITACIÓN	
ELEMENTO		ENTORNO	SIN MODIFICACIÓN	X	VIVIENDA	
BUENO	X	BUENO	POCO MODIFICADO		EQUIPAMIENTO	
REGULAR		REGULAR	MUY MODIFICADO		COMERCIO	X
MALO		MALO	OTRO		OTRO

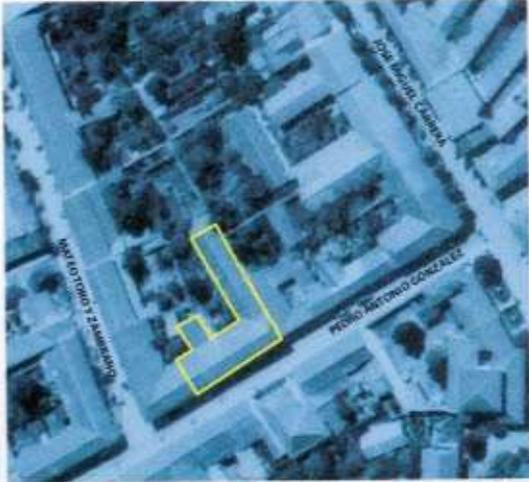
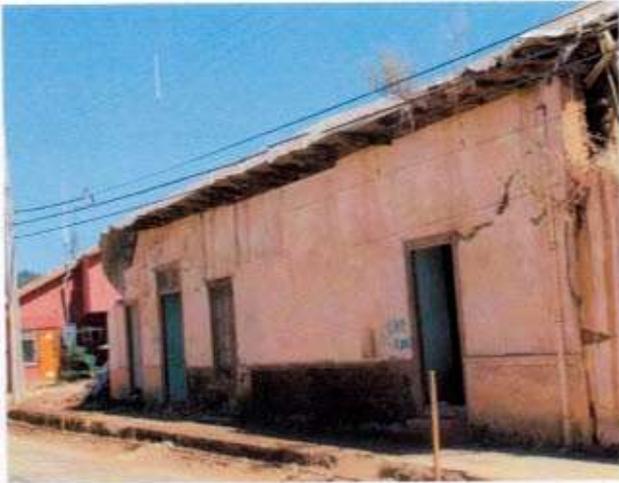
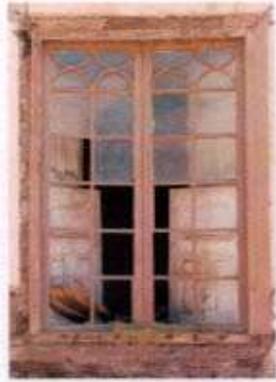
4.- RESEÑA DE VALORES Y ATRIBUTOS PATRIMONIALES																				
4.1 VALOR URBANO																				
Este inmueble se emplaza en calle Pedro Antonio González donde se desarrollan inmuebles de fachada continua entre las calles José Miguel Carrera y Mateo Toro Zambrano, otorgándole unidad al conjunto.																				
4.2 VALOR ARQUITECTÓNICO																				
Edificación tradicional de albañilería en adobe con forma de L, presenta 3 accesos a la calle Pedro Antonio González, en su fachada predomina el lleno por sobre el vacío con una altura de 4 metros, sobre esta se desarrolla el techo de Arcilla.																				
4.3 VALOR HISTÓRICO																				
No se reconocen acontecimientos históricos relevantes asociados al inmueble.																				
4.4 VALOR ECONÓMICO y SOCIAL																				
El edificio es valorado como un patrimonio importante por la comunidad, sin embargo el estado de conservación es regular después de los daños provocados por el terremoto del 27 de febrero del 2010.																				
5.- EVALUACIÓN (TABLA DE ATRIBUTOS)																				
VALOR	ATRIBUTOS			PUNTOS																
	A	B	C																	
URBANO	2	1	1	4																
ARQUITECTÓNICO	1	0	1	2																
HISTÓRICO	0	0	-	0																
ECONÓMICO Y SOCIAL	1	1	2	4																
VALOR TOTAL				10

8.7 MATERIALIDAD			
ESTRUCTURA	ADOBE	TECHUMBRE	TEJA DE ARCILLA
DESCRIPCIÓN			
<p>La estructura del edificio es de albañilería en adobe de 60 cm. de espesor. La estructura de la techumbre es de madera sobre la que se asientan las tejas de arcilla, posee pilares de madera sobre base de piedra y el pavimento es de arcilla. Las ventanas poseen un trabajo de marquetería e interiormente cuenta con postigos de madera, el pavimento es de baldosas de hidráulicas.</p>

8.9 ESTADO DE CONSERVACIÓN			8.10 GRADO DE ALTERACIÓN		8.11 APTITUD PARA REHABILITACIÓN	
ELEMENTO	ENTORNO		SIN MODIFICACIÓN		VIVIENDA	X
BUENO	BUENO		POCO MODIFICADO	X	EQUIPAMIENTO	X
REGULAR	REGULAR	X	MUY MODIFICADO		COMERCIO	
MALO	MALO		OTRO		OTRO

CONCLUSIONES Y RECOMENDACIONES
<p>Es importante revisar en detalle la condición actual del inmueble debido a los importantes daños producto del terremoto del año 2010. Esto para poder determinar las posibles acciones de reparación y reconstrucción del mismo.</p>

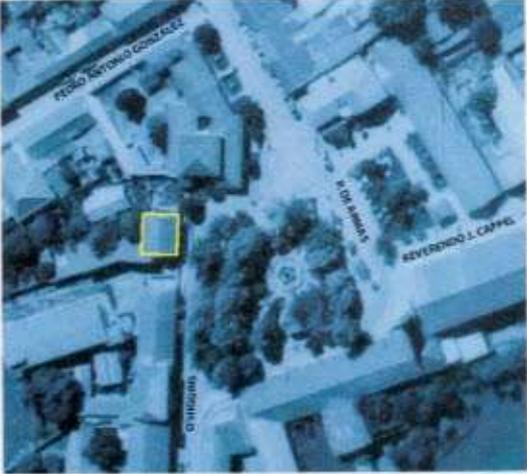
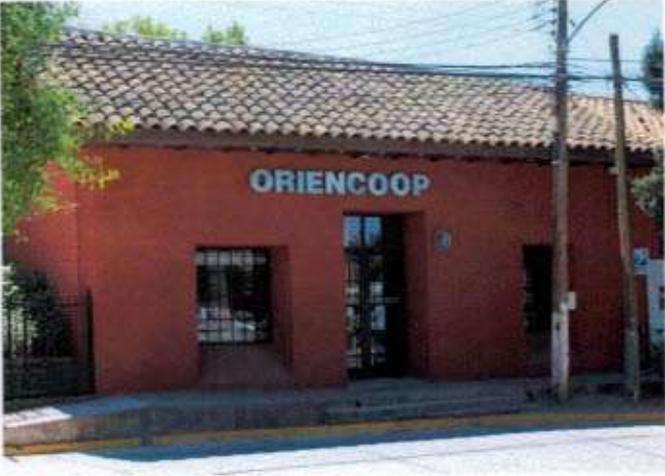
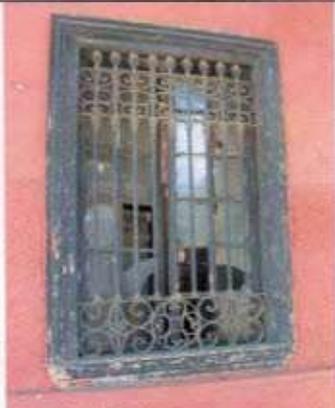
4.- RESEÑA DE VALORES Y ATRIBUTOS PATRIMONIALES																				
4.1 VALOR URBANO																				
Localizado frente a la Plaza de Armas, aporta con su tipología de edificación de fachada continua al entorno del principal espacio público de la localidad. Su uso actual es de equipamiento de servicio lo que permite promover el uso público del sector.																				
4.2 VALOR ARQUITECTÓNICO																				
Edificación tradicional de adobe, corresponde a un volumen compacto de forma de cuadrado, interiormente es un espacio de planta libre, de altura de piso a cielo de más de 3 metros, lo que deja percibir un volumen interior de espacialidad de jerarquía.																				
4.3 VALOR HISTÓRICO																				
No se reconocen acontecimientos históricos relevantes asociados al inmueble.																				
4.4 VALOR ECONÓMICO y SOCIAL																				
Edificio en buen estado de conservación junto con su entorno, debido a que mantiene la tipología de edificación tradicional de albañilería en adobe, la comunidad lo reconoce como un elemento importante del patrimonio local.																				
5.- EVALUACIÓN (TABLA DE ATRIBUTOS)																				
VALOR	ATRIBUTOS			PUNTOS																
	A	B	C																	
URBANO	1	1	2	4																
ARQUITECTÓNICO	1	0	1	2																
HISTÓRICO	0	0	-	0																
ECONÓMICO Y SOCIAL	2	2	1	5																
VALOR TOTAL				11

8.7 MATERIALIDAD			
ESTRUCTURA	ADOBE	TECHUMBRE	TEJA DE ARCILLA
DESCRIPCIÓN			
<p>El edificio posterior al terremoto de 2010 fue reparado, conservando su estructura de albañilería en adobe de 60 cm de espesor, posee una altura interior que supera los 3 metros y la estructura de techumbre es de madera sobre la que se asientan tejas de arcilla cocida. La edificación original tenía marcos de madera y un interesante trabajo de protecciones en fierro forjado.</p>

8.9 ESTADO DE CONSERVACIÓN			8.10 GRADO DE ALTERACIÓN		8.11 APTITUD PARA REHABILITACIÓN	
ELEMENTO	ENTORNO		SIN MODIFICACIÓN		VIVIENDA	
BUENO	X	BUENO	X	POCO MODIFICADO		X
REGULAR		REGULAR		MUY MODIFICADO		X
MALO		MALO		OTRO

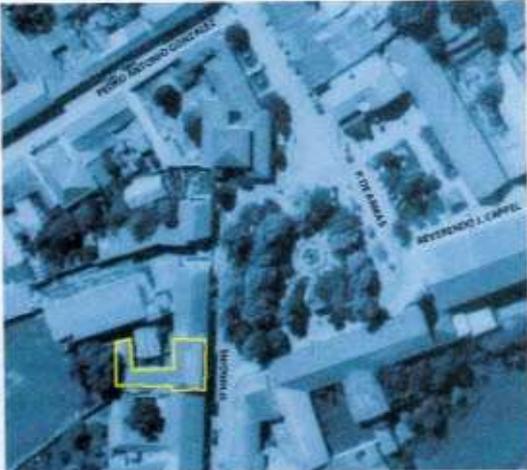
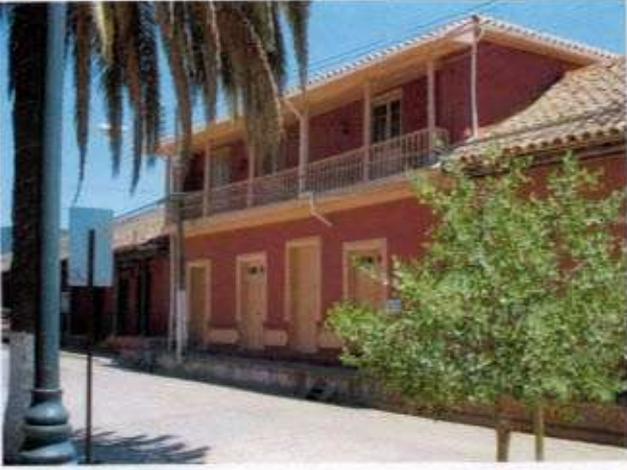
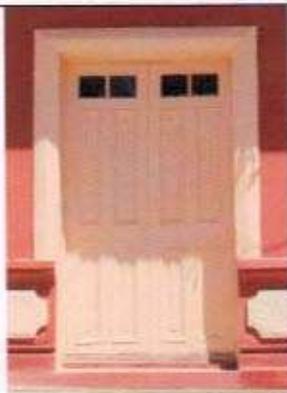
4.- RESEÑA DE VALORES Y ATRIBUTOS PATRIMONIALES																				
4.1 VALOR URBANO																				
<p>Localizado frente a la Plaza de Armas, edificación de dos pisos de altura, en que su primer piso genera un frente de fachada continua que mantiene la continuidad de las edificaciones contiguas, además posee un segundo piso que retranquea la fachada y genera un balcón con pilares y baranda con pilastras de madera de detalles torneados, dándole una escala que disminuye su presencia en el segundo nivel, pero jerarquiza su presencia a nivel de la fachada continua, fortaleciendo su entorno.</p>																				
4.2 VALOR ARQUITECTÓNICO																				
<p>Este edificio se caracteriza por tener dos pisos de altura, el primer piso se desarrolla en como fachada continua con cuatro accesos uno de estos levemente mas alto que el resto, el segundo piso posee un balcón continuo con pilares y balaustrada de madera y techumbre de teja de arcilla. Posee un sencillo trabajo de relieves en el zócalo.</p>																				
4.3 VALOR HISTÓRICO																				
No se reconocen acontecimientos históricos relevantes asociados al inmueble.																				
4.4 VALOR ECONÓMICO y SOCIAL																				
<p>El edificio fue reparado después de los daños producidos por el terremoto del 2010 y actualmente se encuentra en buen estado de mantención, en uno de sus accesos se localiza una oficina lo que permite un uso público del mismo, dada sus particulares características, este edificio es reconocido por la comunidad como un patrimonio importante de la localidad.</p>																				
5.- EVALUACIÓN (TABLA DE ATRIBUTOS)																				
VALOR	ATRIBUTOS			PUNTOS																
	A	B	C																	
URBANO	2	1	2	5																
ARQUITECTONICO	1	2	1	4																
HISTÓRICO	0	0	-	0																
ECONÓMICO Y SOCIAL	2	2	2	6																
VALOR TOTAL				15

8.7 MATERIALIDAD			
ESTRUCTURA	ADOBE	TECHUMBRE	TEJA DE ARCILLA
DESCRIPCIÓN			
<p>El edificio es de albañilería en adobe de 60 cm de espesor posee una altura interior de aproximadamente 3,5 metros, posee un segundo piso también de albañilería en adobe la estructura de techumbre es de madera sobre la que se asientan tejas de arcilla cocida, en el segundo piso se desarrolla un balcón con pilares y balaustrada de madera. Las ventanas y puertas poseen un trabajo de marquertería en madera y la definición del zócalo se marca a través de molduras en relieve.</p>

8.9 ESTADO DE CONSERVACIÓN			8.10 GRADO DE ALTERACIÓN		8.11 APTITUD PARA REHABILITACIÓN	
ELEMENTO	ENTORNO		SIN MODIFICACIÓN	X	VIVIENDA	X
BUENO	X BUENO		POCO MODIFICADO		EQUIPAMIENTO	X
REGULAR	REGULAR	X	MUY MODIFICADO		COMERCIO	X
MALO	MALO		OTRO		OTRO

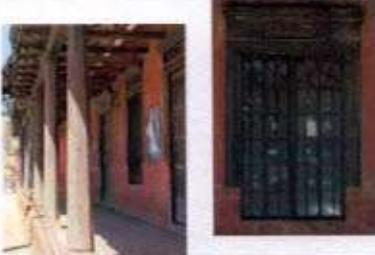
8.7 MATERIALIDAD			
ESTRUCTURA	ADOBE	TECHUMBRE	TEJA DE ARCILLA
DESCRIPCIÓN			
<p>La estructura del edificio es de albañilería en adobe de 60 a 80 cm. de espesor. La estructura de la techumbre es de madera sobre la que se asientan las tejas de arcilla, parte de ésta queda a la vista en los corredores que dan hacia la calle, posee pilares de madera sobre base de piedra y el pavimento es de arcilla. Posee molduras de madera en puertas y ventanas, con trabajo de tallados que cubren los dinteles, las ventanas están conformadas por vanillaje de madera torneado con formas sinuosas.</p>

8.9 ESTADO DE CONSERVACIÓN			8.10 GRADO DE ALTERACIÓN		8.11 APTITUD PARA REHABILITACIÓN	
ELEMENTO	ENTORNO		SIN MODIFICACIÓN	X	VIVIENDA	
BUENO	X BUENO		POCO MODIFICADO		EQUIPAMIENTO	
REGULAR	REGULAR	X	MUY MODIFICADO		COMERCIO	X
MALO	MALO		OTRO		OTRO

CONCLUSIONES Y RECOMENDACIONES
<p>Se recomienda que las intervenciones a este inmueble se desarrollen en conjunto con las tres propiedades que lo conforman. Conservar los detalles de la fachada en molduras y ventanas.</p>

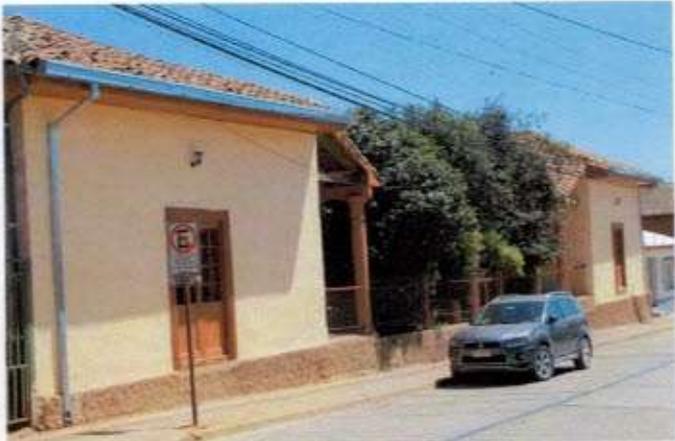
4.- RESEÑA DE VALORES Y ATRIBUTOS PATRIMONIALES																				
4.1 VALOR URBANO																				
Este inmueble presenta una tipología particular en forma de U, configurando un patio de acceso hacia la calle, los volúmenes laterales mantienen la línea de edificación de fachada continua, sin embargo el patio con importante vegetación generan un quiebre al desarrollo de la linealidad del entorno que hacen resaltar la presencia del inmueble.																				
4.2 VALOR ARQUITECTÓNICO																				
Edificación tradicional de la arquitectura en adobe, se desarrolla en una planta con forma de U en torno a un patio con arbustos de Camélias que lo caracterizan dentro de la localidad, hacia este patio se constituyen los corredores de pilares de madera y piso de baldosas, la estructura de la techumbre es de madera, la que está a la vista en los corredores, la techumbre es de tejas de arcilla. El patio exterior se define como un antejardín y espacio intermedio antes del acceso a la vivienda, su deslinde a la calle se cierra con una reja permeable que impide el acceso pero que a la vez aporta a conformar la continuidad de la línea de fachada reforzado con un zócalo en altura.																				
4.3 VALOR HISTÓRICO																				
No se reconocen acontecimientos históricos relevantes asociados al inmueble.																				
4.4 VALOR ECONÓMICO y SOCIAL																				
Este edificio fue reparado después de los daños que sufrió producto del terremoto del año 2010, es claramente reconocido por la comunidad como un inmueble de valor patrimonial.																				
5.- EVALUACIÓN (TABLA DE ATRIBUTOS)																				
VALOR	ATRIBUTOS			PUNTOS																
	A	B	C																	
URBANO	2	2	1	5																
ARQUITECTÓNICO	1	0	1	2																
HISTÓRICO	0	0	-	0																
ECONÓMICO Y SOCIAL	1	2	2	5																
VALOR TOTAL				12

CONCLUSIONES Y RECOMENDACIONES
Si bien el edificio se encuentra en un buen estado hay que considerar la mantención de este.

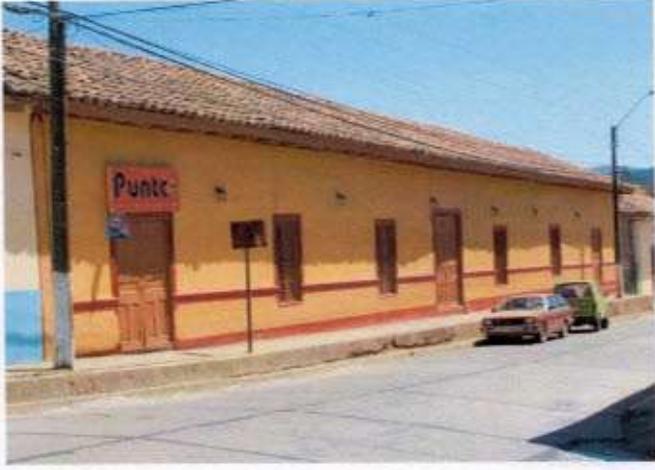
4.- RESEÑA DE VALORES Y ATRIBUTOS PATRIMONIALES																								
4.1 VALOR URBANO																								
Este edificio se construye en una longitud de más de 40 metros hacia la calle O'higgins, como es característico de las construcciones en adobe en su fachada predomina el lleno por sobre el vacío.																								
4.2 VALOR ARQUITECTÓNICO																								
El edificio tiene las características propias de las edificaciones rurales de fines del siglo XIX y principios del siglo XX, posee 3 accesos y un ritmo preciso entre los vanos. El trabajo en sobrerrelieve de marcos en puertas y ventanas le da unidad al edificio, así también el alero y la techumbre de tejas de arcilla, posee una altura de interior de aproximadamente 3 metros que le da calidad espacial a los recintos interiores.																								
4.3 VALOR HISTÓRICO																								
No se reconocen acontecimientos históricos relevantes asociados al inmueble.																								
4.4 VALOR ECONÓMICO y SOCIAL																								
El edificio se reconoce como un patrimonio importante por la comunidad ya que el edificio mantiene su condición original, característica de la edificación en adobe de principios del siglo XX. Actualmente parte de este se utiliza como local comercial lo que permite integrar el edificio al uso por parte de la comunidad.																								
5.- EVALUACIÓN (TABLA DE ATRIBUTOS)																								
VALOR	ATRIBUTOS			PUNTOS																				
	A	B	C																					
URBANO	2	2	0	4																				
ARQUITECTÓNICO	1	0	1	2																				
HISTÓRICO	0	0	-	0																				
ECONÓMICO Y SOCIAL	1	2	2	5																				
VALOR TOTAL				11

CONCLUSIONES Y RECOMENDACIONES
Si bien el edificio se encuentra en un buen estado hay que considerar la mantención de este.

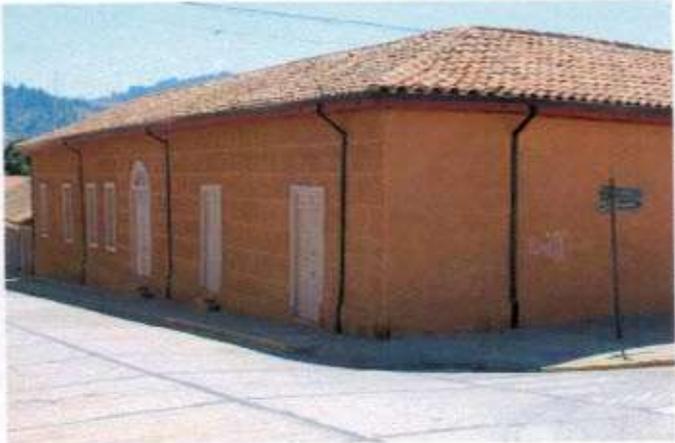
4.- RESEÑA DE VALORES Y ATRIBUTOS PATRIMONIALES																				
4.1 VALOR URBANO																				
Este edificio en forma de L construye con su fachada continua la esquina de las calles O'higgins y Chacabuco en una longitud de más de 50 metros, como es característico de las construcciones en adobe en su fachada predomina el lleno por sobre el vacío.																				
4.2 VALOR ARQUITECTÓNICO																				
El edificio tiene las características propias de las edificaciones de adobe de fines del siglo XIX y principios del siglo XX, posee 3 accesos y un ritmo preciso entre los vanos. El trabajo en madera de ventanas le da una gran unidad al edificio, así también el alero y la techumbre de tejas de arcilla, posee una altura de interior de aproximadamente 3 metros que le da calidad espacial a los recintos interiores.																				
4.3 VALOR HISTÓRICO																				
No se reconocen acontecimientos históricos relevantes asociados al inmueble.																				
4.4 VALOR ECONÓMICO y SOCIAL																				
El edificio se reconoce como un patrimonio importante por la comunidad ya que el edificio mantiene su condición original, característica de la edificación en adobe de principios del siglo XX.																				
5.- EVALUACIÓN (TABLA DE ATRIBUTOS)																				
VALOR	ATRIBUTOS			PUNTOS																
	A	B	C																	
URBANO	2	2	1	5																
ARQUITECTÓNICO	1	0	1	2																
HISTÓRICO	0	0	-	0																
ECONÓMICO Y SOCIAL	2	1	2	5																
VALOR TOTAL				12

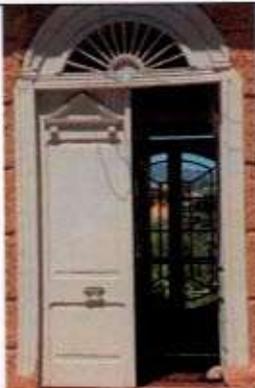
8.7 MATERIALIDAD			
ESTRUCTURA	ADOBE	TECHUMBRE	TEJA DE ARCILLA
DESCRIPCIÓN			
<p>El edificio está construido con las técnicas tradicionales de arquitectura en adobe, posee piso madera sobre vigas, el cielo interior de madera. La techumbre es de teja de arcilla. Tiene un interesante trabajo de marquetería en las ventanas y en su puerta principal y una mampara de madera tallada, de diseño traslúcido, que permite reconocer el interior de la vivienda y en profundidad la vista del paisaje en torno a la localidad.</p>

8.9 ESTADO DE CONSERVACIÓN			8.10 GRADO DE ALTERACIÓN		8.11 APTITUD PARA REHABILITACIÓN	
ELEMENTO	ENTORNO		SIN MODIFICACIÓN		VIVIENDA	X
BUENO	X BUENO		POCO MODIFICADO	X	EQUIPAMIENTO	X
REGULAR	REGULAR	X	MUY MODIFICADO		COMERCIO	
MALO	MALO		OTRO		OTRO
