ANEXO FICHAS INMUEBLES DE CONSERVACIÓN HISTÓRICA

El presente documento integra el PRC de
Pencahue promulgado:
Resolución (A) N° 72 de 02.09.2020
Gobierno Regional del Maule.
Fecha Toma Razón CGR: 19.11.2021

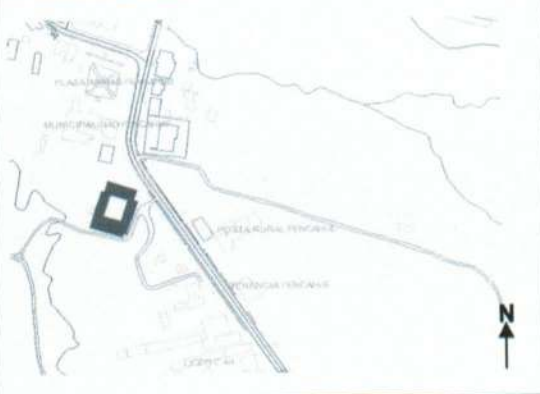
4.- RESEÑA DE VALORES Y ATRIBUTOS PATRIMONIALES																
4.1 VALOR URBANO																
Este edificio se encuentra ubicado en el acceso de la localidad de Pencahue, convirtiéndose en un referente principalmente por el tamaño de la edificación.																
4.2 VALOR ARQUITECTÓNICO																
Casona colonial de gran envergadura ubicada atrás de la municipalidad de Pencahue por la calle Fernando Parot Silva, con un extenso corredor exterior con pilares sobre bases de piedra. El inmueble mantiene la volumetría original configurando un patio central, posee los elementos morfológicos propios de la Arquitectura tradicional Chilena, estructura de adobe y techumbre de tejas de arcillas.																
4.3 VALOR HISTÓRICO																
No reconocen acontecimientos históricos relevantes asociados al inmueble.																
4.4 VALOR ECONÓMICO y SOCIAL																
Este inmueble fue reparado después del terremoto del 27 de febrero del 2010 manteniendo sus característica originales, es reconocido por la comunidad como un inmueble que representa la configuración histórica de la localidad.																
5.- EVALUACIÓN (TABLA DE ATRIBUTOS)																
VALOR	ATRIBUTOS			PUNTOS												
	A	B	C													
URBANO	2	0	0	2												
ARQUITECTONICO	1	1	1	3												
HISTÓRICO	0	0	0	0												
ECONÓMICO Y SOCIAL	2	2	2	6												
VALOR TOTAL				11

8.7 MATERIALIDAD			
ESTRUCTURA	ADOBE	TECHUMBRE	TEJA DE ARCILLA
DESCRIPCIÓN			
La estructura del edificio es de albañilería en adobe de 60 cm. de espesor. La estructura de la techumbre es de madera sobre la que se asientan las tejas de arcilla, parte de esta queda a la vista en la parte de los corredores que dan hacia el exterior , posee pilares de madera sobre base de piedra.

8.9 ESTADO DE CONSERVACIÓN			8.10 GRADO DE ALTERACIÓN		8.11 APTITUD PARA REHABILITACIÓN	
ELEMENTO	ENTORNO		SIN MODIFICACIÓN	X	VIVIENDA	
BUENO	X BUENO		POCO MODIFICADO		EQUIPAMIENTO	X
REGULAR	REGULAR	X	MUY MODIFICADO		COMERCIO	
MALO	MALO		OTRO		OTRO

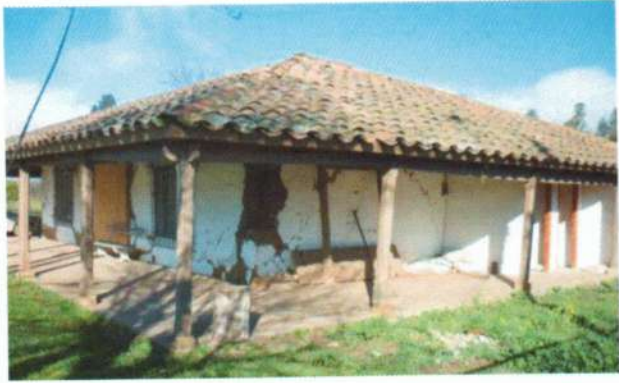
4.- RESEÑA DE VALORES Y ATRIBUTOS PATRIMONIALES																				
4.1 VALOR URBANO																				
Este edificio se encuentra ubicado en el acceso de la localidad de Pencahue, es claramente identificable desde el exterior su configuración formal propia de la arquitectura rural.																				
4.2 VALOR ARQUITECTÓNICO																				
Casa colonial ubicada atrás de la municipalidad de Pencahue por la calle Fernando Parot Silva, con corredores perimetrales hacia el exterior con pilares de madera sobre bases de piedra. El inmueble posee una volumetría compacta en planta cuadrada con techo a cuatro aguas, posee los elementos morfológicos propios de la Arquitectura tradicional Chilena, estructura de adobe y techumbre de tejas de arcillas.																				
4.3 VALOR HISTÓRICO																				
No reconocen acontecimientos históricos relevantes asociados al inmueble.																				
4.4 VALOR ECONÓMICO y SOCIAL																				
El edificio es valorado como un patrimonio importante por la comunidad, sin embargo el estado de conservación es regular después de los daños provocados por el terremoto del 27 de febrero del 2010.																				
5.- EVALUACIÓN (TABLA DE ATRIBUTOS)																				
VALOR	ATRIBUTOS			PUNTOS																
	A	B	C																	
URBANO	2	0	0	2																
ARQUITECTONICO	1	1	1	3																
HISTÓRICO	0	0	0	0																
ECONÓMICO Y SOCIAL	1	2	2	5																
VALOR TOTAL				10

8.7 MATERIALIDAD			
ESTRUCTURA	ADOBE	TECHUMBRE	TEJA DE ARCILLA
DESCRIPCIÓN			
La estructura del edificio es de albañilería en adobe de 40 cm. de espesor. La estructura de la techumbre es de madera sobre la que se asientan las tejas de arcilla, parte de esta queda a la vista en la parte de los corredores que dan hacia el exterior , posee pilares de madera sobre base de piedra.

8.9 ESTADO DE CONSERVACIÓN			8.10 GRADO DE ALTERACIÓN		8.11 APTITUD PARA REHABILITACIÓN	
ELEMENTO	ENTORNO		SIN MODIFICACIÓN	X	VIVIENDA	
BUENO	BUENO		POCO MODIFICADO		EQUIPAMIENTO	X
REGULAR	X	REGULAR	MUY MODIFICADO		COMERCIO	
MALO		MALO	OTRO		OTRO

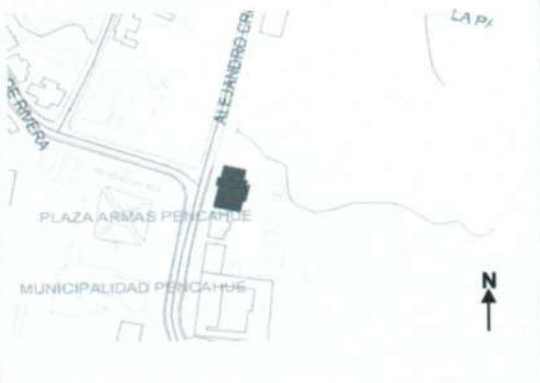
4.- RESEÑA DE VALORES Y ATRIBUTOS PATRIMONIALES																					
4.1 VALOR URBANO																					
Este edificio se encuentra ubicado frente a la plaza de Penco en el acceso de la localidad, es un edificio de fachada continua que posee un corredor hacia el exterior.																					
4.2 VALOR ARQUITECTÓNICO																					
Casa de construcción de adobe que posee con una volumetría compacta en planta rectangular con la cumbrera paralela a la calle, posee elementos morfológicos propios de la Arquitectura tradicional Chilena, estructura de adobe y techumbre de tejas de arcillas.																					
4.3 VALOR HISTÓRICO																					
No reconocen acontecimientos históricos relevantes asociados al inmueble.																					
4.4 VALOR ECONÓMICO y SOCIAL																					
El edificio es valorado como un patrimonio importante por la comunidad, por representar la configuración histórica de la localidad y su área central																					
5.- EVALUACIÓN (TABLA DE ATRIBUTOS)																					
VALOR	ATRIBUTOS			PUNTOS

8.7 MATERIALIDAD			
ESTRUCTURA	ADOBE	TECHUMBRE	TEJA DE ARCILLA
DESCRIPCIÓN			
La estructura del edificio es de albañilería en adobe de 40 cm. de espesor. La estructura de la techumbre es de madera sobre la que se asientan las tejas de arcilla.

CONCLUSIONES Y RECOMENDACIONES	
Este edificio en el primer piso debe propender a las actividades comerciales y de servicios para promover su uso mas publico debido a su localización frente a la Plaza.

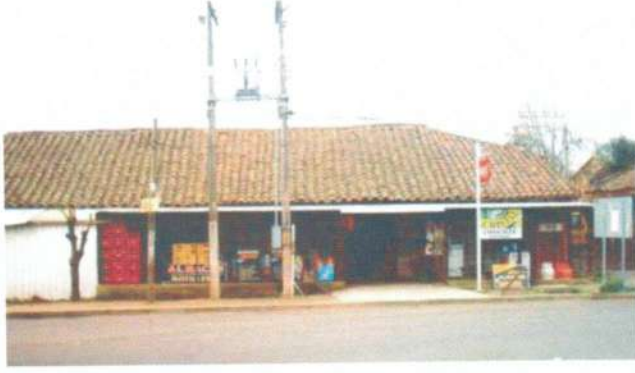
8.9 ESTADO DE CONSERVACIÓN				8.10 GRADO DE ALTERACIÓN		8.11 APTITUD PARA REHABILITACIÓN	
ELEMENTO		ENTORNO		SIN MODIFICACIÓN		VIVIENDA	
BUENO		BUENO		POCO MODIFICADO		EQUIPAMIENTO	
REGULAR	X	REGULAR	X	MUY MODIFICADO		COMERCIO	
MALO		MALO		OTRO		OTRO

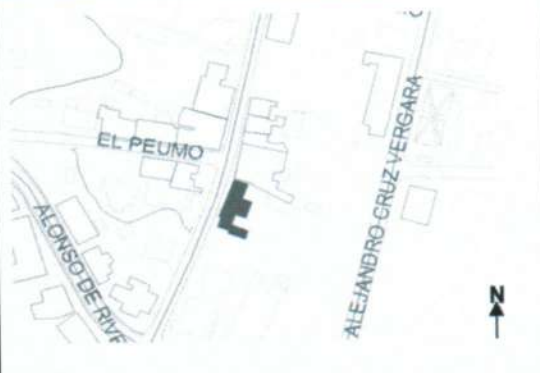
4.- RESEÑA DE VALORES Y ATRIBUTOS PATRIMONIALES																				
4.1 VALOR URBANO																				
Este edificio se encuentra ubicado en calle Julio Zacarias Meza presenta una fachada continua hacia la calle, configurando de manera clara su relación con el espacio público.																				
4.2 VALOR ARQUITECTÓNICO																				
Casa de construcción de adobe que posee con una volumetría en planta rectangular con la cumbrera paralela a la calle, posee elementos morfológicos propios de la Arquitectura tradicional Chilena, zócalo estructura de adobe y techumbre de tejas de arcillas.																				
4.3 VALOR HISTÓRICO																				
No reconocen acontecimientos históricos relevantes asociados al inmueble.																				
4.4 VALOR ECONÓMICO y SOCIAL																				
El edificio es valorado como un patrimonio importante por la comunidad, por representar la configuración histórica de la localidad.																				
5.- EVALUACIÓN (TABLA DE ATRIBUTOS)																				
VALOR	ATRIBUTOS			PUNTOS																
	A	B	C																	
URBANO	1	0	0	1																
ARQUITECTONICO	1	1	1	3																
HISTÓRICO	0	0	0	0																
ECONÓMICO Y SOCIAL	2	2	2	6																
VALOR TOTAL				10

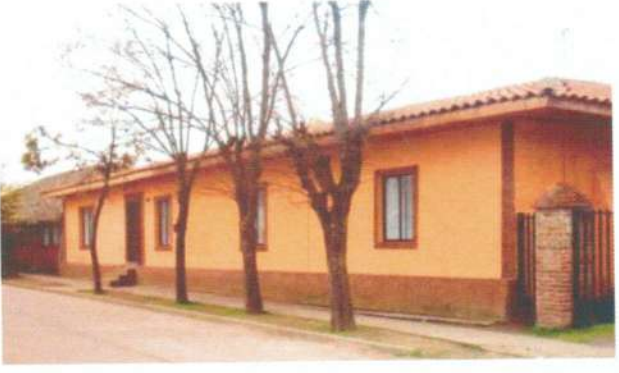
8.7 MATERIALIDAD			
ESTRUCTURA	ADOBE	TECHUMBRE	TEJA DE ARCILLA
DESCRIPCIÓN			
La estructura del edificio es de albañilería en adobe de 40 cm. de espesor. La estructura de la techumbre es de madera sobre la que se asientan las tejas de arcilla.

8.9 ESTADO DE CONSERVACIÓN			8.10 GRADO DE ALTERACIÓN		8.11 APTITUD PARA REHABILITACIÓN	
ELEMENTO		ENTORNO	SIN MODIFICACIÓN		VIVIENDA	
BUENO		BUENO	POCO MODIFICADO		EQUIPAMIENTO	
REGULAR	X	REGULAR	X	MUY MODIFICADO	X	COMERCIO
MALO		MALO		OTRO		OTRO

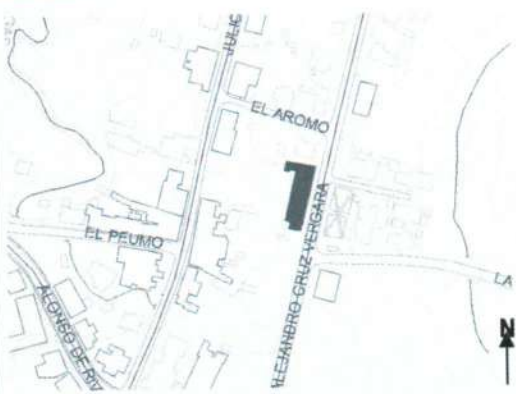
4.- RESEÑA DE VALORES Y ATRIBUTOS PATRIMONIALES																
4.1 VALOR URBANO																
Este edificio se encuentra ubicado en calle Alejandro Cruz Vergara, presenta una fachada continua hacia la calle, dejando hacia el espacio público un corredor que ocupa todo el frente del edificio																
4.2 VALOR ARQUITECTÓNICO																
Casa de construcción de adobe que posee con una volumetría en planta rectangular con la cumbre paralela a la calle, posee elementos morfológicos propios de la Arquitectura tradicional Chilena, zócalo, corredor, estructura de adobe y techumbre de tejas de arcillas.																
4.3 VALOR HISTÓRICO																
No reconocen acontecimientos históricos relevantes asociados al inmueble.																
4.4 VALOR ECONÓMICO y SOCIAL																
El edificio es valorado como un patrimonio importante por la comunidad, por representar la configuración histórica de la localidad.																
5.- EVALUACIÓN (TABLA DE ATRIBUTOS)																
VALOR	ATRIBUTOS			PUNTOS												
	A	B	C													
URBANO	1	0	0	1												
ARQUITECTONICO	1	1	1	3												
HISTÓRICO	0	0	0	0												
ECONÓMICO Y SOCIAL	2	2	2	6												
VALOR TOTAL				10

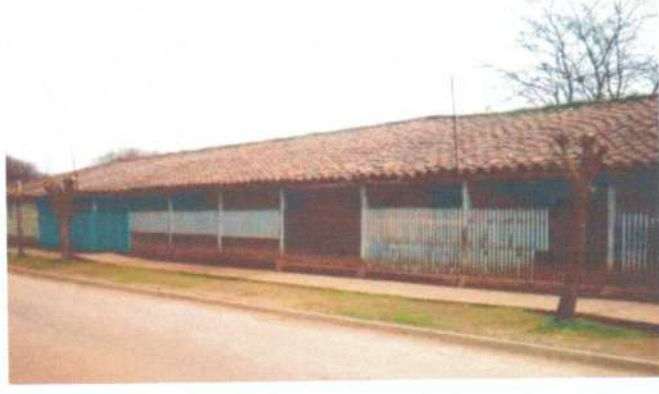
8.7 MATERIALIDAD			
ESTRUCTURA	ADOBE	TECHUMBRE	TEJA DE ARCILLA
DESCRIPCIÓN			
La estructura del edificio es de albañilería en adobe de 40 cm. de espesor. La estructura de la techumbre es de madera sobre la que se asientan las tejas de arcilla.

8.9 ESTADO DE CONSERVACIÓN			8.10 GRADO DE ALTERACIÓN		8.11 APTITUD PARA REHABILITACIÓN	
ELEMENTO	ENTORNO		SIN MODIFICACIÓN		VIVIENDA	X
BUENO	BUENO		POCO MODIFICADO		EQUIPAMIENTO	X
REGULAR	REGULAR	X	MUY MODIFICADO	X	COMERCIO	
MALO	MALO		OTRO		OTRO

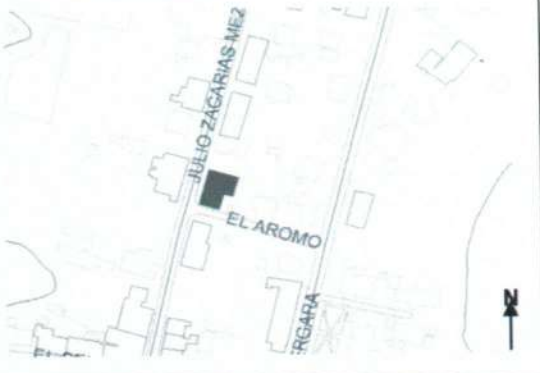
4.- RESEÑA DE VALORES Y ATRIBUTOS PATRIMONIALES																				
4.1 VALOR URBANO																				
Este edificio se encuentra ubicado en calle Julio Zacarias Meza, presenta una fachada continua hacia la calle configurando la esquina de la manzana, deja hacia el espacio público un corredor que ocupa todo el frente del edificio contenido por un volumen y un muro medianero.																				
4.2 VALOR ARQUITECTÓNICO																				
Casa de construcción de adobe que posee con una volumetría en planta cuadrada que configura la esquina, posee elementos morfológicos propios de la Arquitectura tradicional Chilena, zócalo, corredor, estructura de adobe y techumbre de tejas de arcillas.																				
4.3 VALOR HISTÓRICO																				
No reconocen acontecimientos históricos relevantes asociados al inmueble.																				
4.4 VALOR ECONÓMICO y SOCIAL																				
El edificio es valorado como un patrimonio importante por la comunidad, por representar la configuración histórica de la localidad.																				
5.- EVALUACIÓN (TABLA DE ATRIBUTOS)																				
VALOR	ATRIBUTOS			PUNTOS																
	A	B	C																	
URBANO	1	0	0	1																
ARQUITECTONICO	1	1	1	3																
HISTÓRICO	0	0	0	0																
ECONÓMICO Y SOCIAL	2	2	2	6																
VALOR TOTAL				10

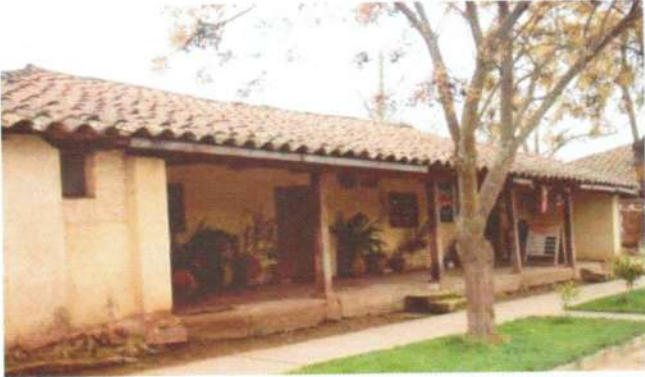
8.7 MATERIALIDAD			
ESTRUCTURA	ADOBE	TECHUMBRE	TEJA DE ARCILLA
DESCRIPCIÓN			
La estructura del edificio es de albañilería en adobe de 40 cm. de espesor. La estructura de la techumbre es de madera sobre la que se asientan las tejas de arcilla.

8.9 ESTADO DE CONSERVACIÓN			8.10 GRADO DE ALTERACIÓN		8.11 APTITUD PARA REHABILITACIÓN	
ELEMENTO	ENTORNO		SIN MODIFICACIÓN		VIVIENDA	
BUENO	BUENO	X	POCO MODIFICADO		X	EQUIPAMIENTO
REGULAR	REGULAR		MUY MODIFICADO			COMERCIO
MALO	MALO		OTRO			OTRO

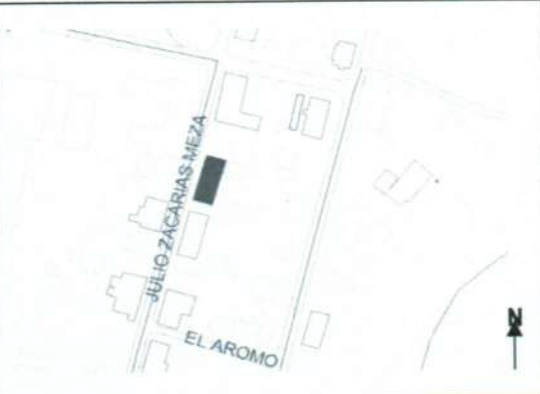
4.- RESEÑA DE VALORES Y ATRIBUTOS PATRIMONIALES																
4.1 VALOR URBANO																
Este edificio se encuentra ubicado en calle Julio Zacarías Meza, presenta una fachada continua hacia la calle.																
4.2 VALOR ARQUITECTÓNICO																
Casa de construcción de adobe que posee con una volumetría en planta rectangular, posee elementos morfológicos propios de la Arquitectura tradicional Chilena, zócalo, estructura de adobe y techumbre de tejas de arcillas.																
4.3 VALOR HISTÓRICO																
No reconocen acontecimientos históricos relevantes asociados al inmueble.																
4.4 VALOR ECONÓMICO y SOCIAL																
El edificio es valorado como un patrimonio importante por la comunidad, por representar la configuración histórica de la localidad.																
5.- EVALUACIÓN (TABLA DE ATRIBUTOS)																
VALOR	ATRIBUTOS			PUNTOS												
	A	B	C													
URBANO	1	0	0	1												
ARQUITECTONICO	1	1	1	3												
HISTÓRICO	0	0	0	0												
ECONÓMICO Y SOCIAL	2	2	2	6												
VALOR TOTAL				10

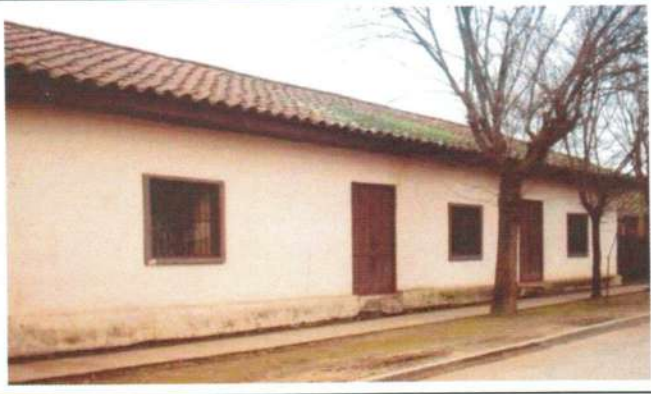
8.7 MATERIALIDAD			
ESTRUCTURA	ADOBE	TECHUMBRE	TEJA DE ARCILLA
DESCRIPCIÓN			
La estructura del edificio es de albañilería en adobe de 40 cm. de espesor. La estructura de la techumbre es de madera sobre la que se asientan las tejas de arcilla.

8.9 ESTADO DE CONSERVACIÓN			8.10 GRADO DE ALTERACIÓN		8.11 APTITUD PARA REHABILITACIÓN		
ELEMENTO	ENTORNO		SIN MODIFICACIÓN		VIVIENDA	X	
BUENO	X	BUENO	X	POCO MODIFICADO	X	EQUIPAMIENTO	X
REGULAR		REGULAR		MUY MODIFICADO		COMERCIO	
MALO		MALO		OTRO		OTRO

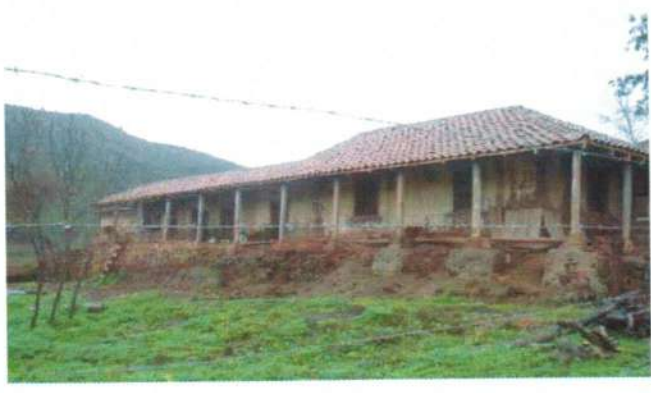
4.- RESEÑA DE VALORES Y ATRIBUTOS PATRIMONIALES																	
4.1 VALOR URBANO																	
Este edificio se encuentra al poniente de la localidad de Corinto, se levanta sobre un zócalo que le permite dominar el valle, como edificación aislada destaca en dentro del entorno																	
4.2 VALOR ARQUITECTÓNICO																	
Casa de construcción de adobe que posee con una volumetría en planta rectangular, posee elementos morfológicos propios de la Arquitectura tradicional Chilena, zócalo, estructura de adobe corredores perimetrales hacia el exterior y techumbre de tejas de arcillas. En su fachada predomina el lleno por sobre el vacío.																	
4.3 VALOR HISTÓRICO																	
No reconocen acontecimientos históricos relevantes asociados al inmueble.																	
4.4 VALOR ECONÓMICO y SOCIAL																	
El edificio es valorado como un patrimonio importante por la comunidad, por representar la configuración histórica de la localidad.																	
5.- EVALUACIÓN (TABLA DE ATRIBUTOS)																	
VALOR	ATRIBUTOS			PUNTOS

8.7 MATERIALIDAD			
ESTRUCTURA	ADOBE	TECHUMBRE	TEJA DE ARCILLA
DESCRIPCIÓN			
La estructura del edificio es de albañilería en adobe de 60 cm. de espesor. La estructura de la techumbre es de madera sobre la que se asientan las tejas de arcilla, posee pilares de madera sobre una base de piedra.

8.9 ESTADO DE CONSERVACIÓN		8.10 GRADO DE ALTERACIÓN		8.11 APTITUD PARA REHABILITACIÓN	
ELEMENTO	ENTORNO	SIN MODIFICACIÓN	X	VIVIENDA	X
BUENO	BUENO	POCO MODIFICADO		EQUIPAMIENTO	X
REGULAR	REGULAR	MUY MODIFICADO		COMERCIO	
MALO	MALO	OTRO		OTRO
