ILUSTRE MUNICIPALIDAD DE YERBAS BUENAS

**PLAN REGULADOR COMUNAL
DE YERBAS BUENAS**

ESTUDIO DE RIESGOS

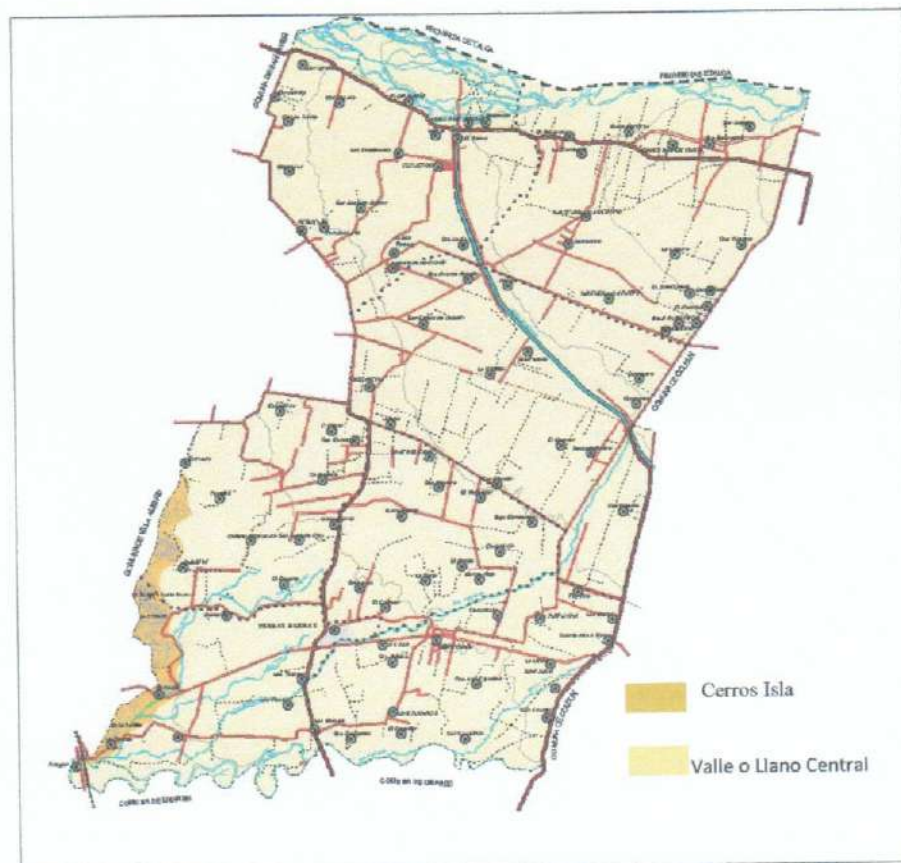
Figura 1. Unidades de Relieve

La incidencia del volcanismo cuaternario y la de los episodios de glaciación tiene abundantes testimonios en la porción media de los ríos y en el mismo valle central, a sólo 150 m.s.n.m. Su trascendencia es manifiesta si se toman en cuenta aspectos tan importantes como el edafológico, la disponibilidad de aguas subterráneas, estabilidad de los terrenos y la existencia de importantes recursos hidrotermales.
