PLAN REGULADOR COMUNAL DE SAN JAVIER

ANEXO ESTUDIO DE RIESGOS

NOVIEMBRE 2015

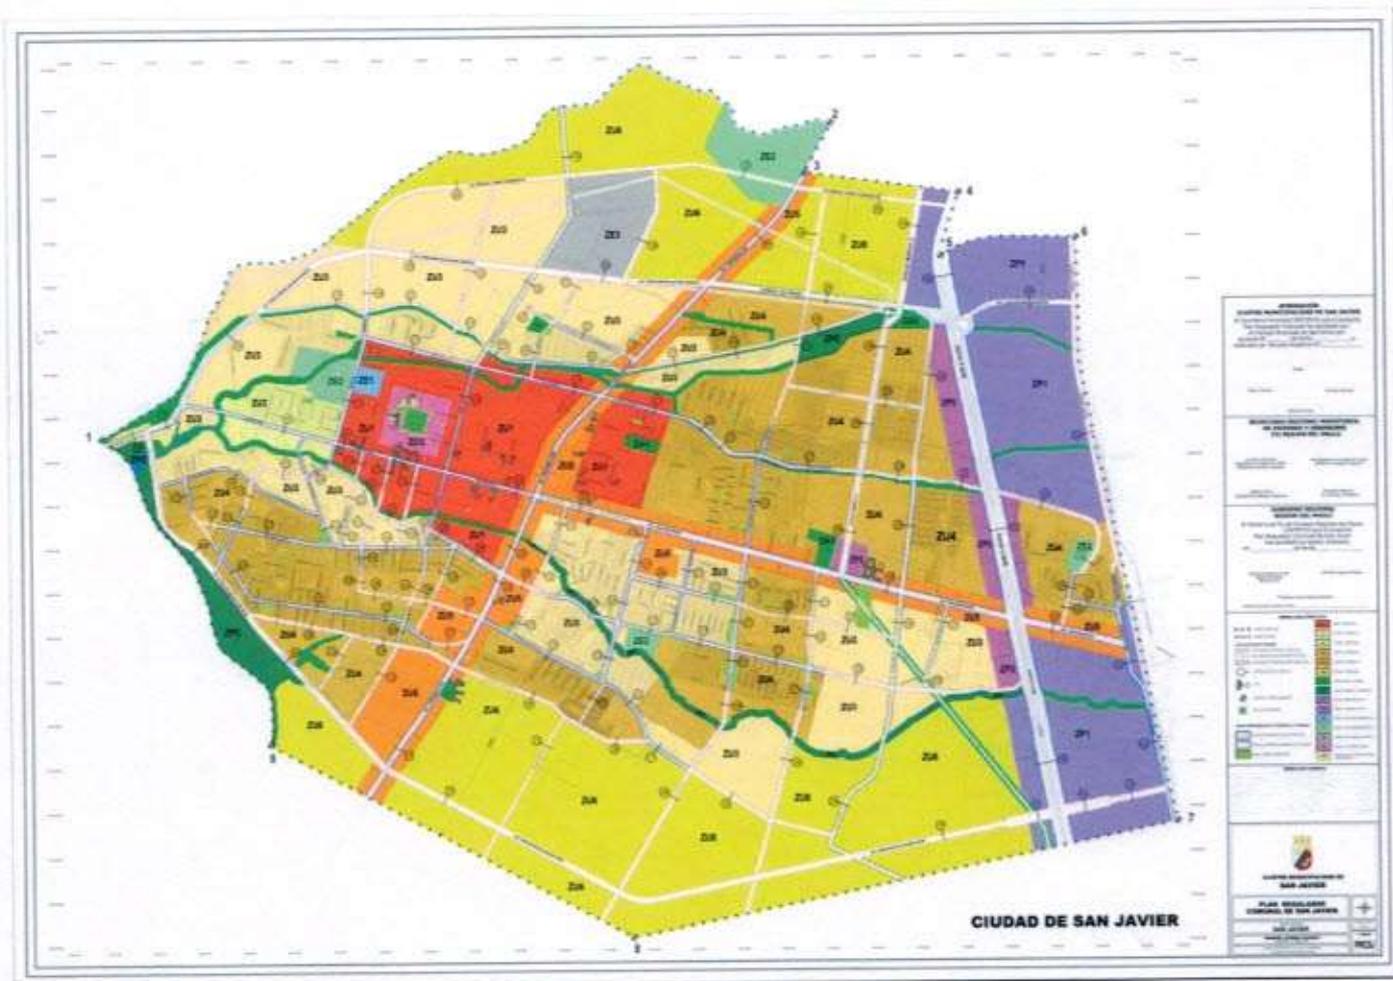
Figura 1: Área urbana de San Javier

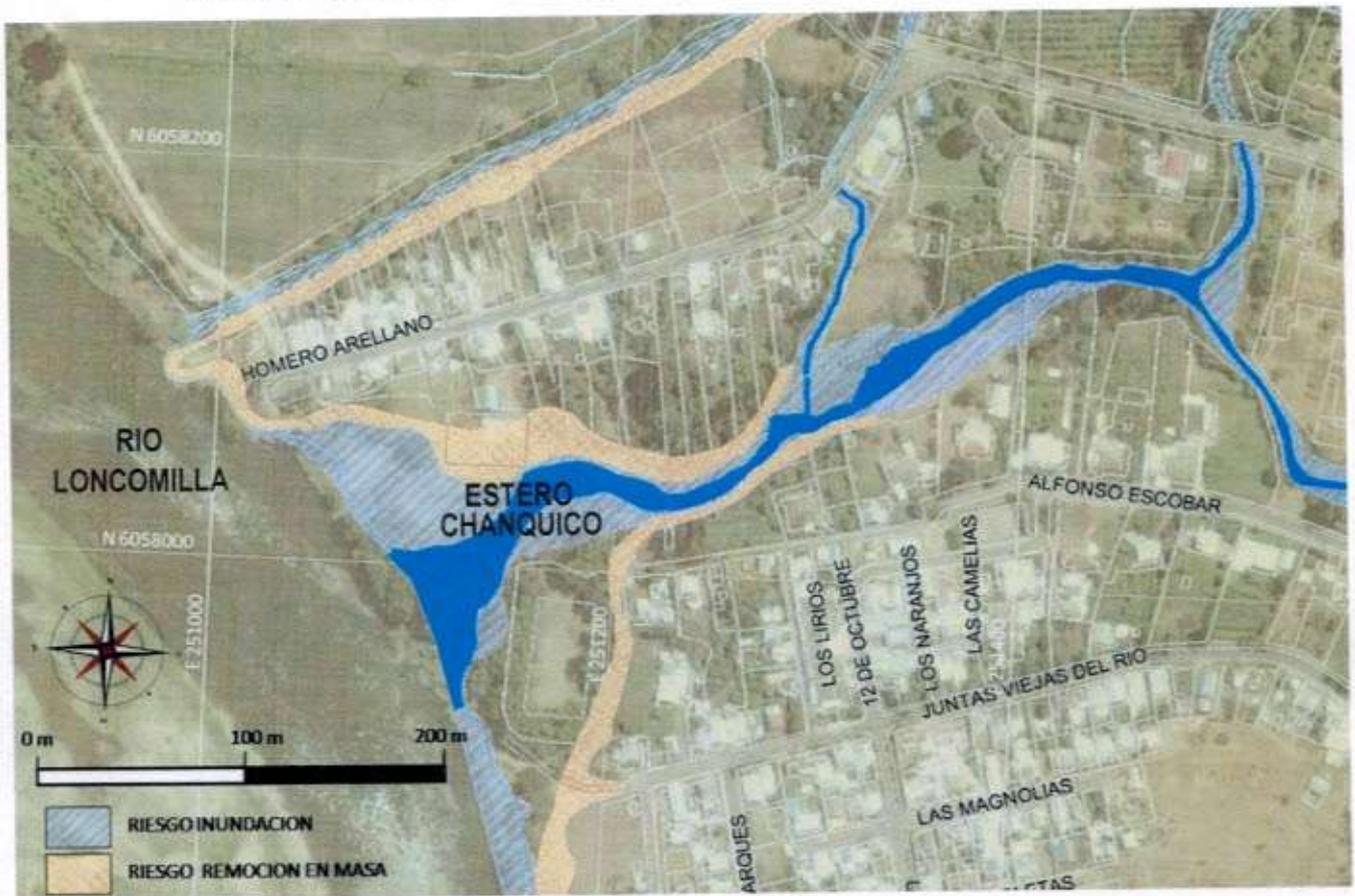
Figura 2: Ampliación áreas de riesgo sector desembocadura estero Chanquico

No existen evidencias de puntos críticos por desbordes de este cauce durante crecidas. Esta condición ha sido ratificada también por los profesionales de los Departamentos de Obras Municipales y de Emergencia Comunal. En forma complementaria los programas de limpieza de cauces naturales y canales que anualmente desarrolla la I. Municipalidad de San Javier, han contribuido a evitar potenciales problemas de desbordes.

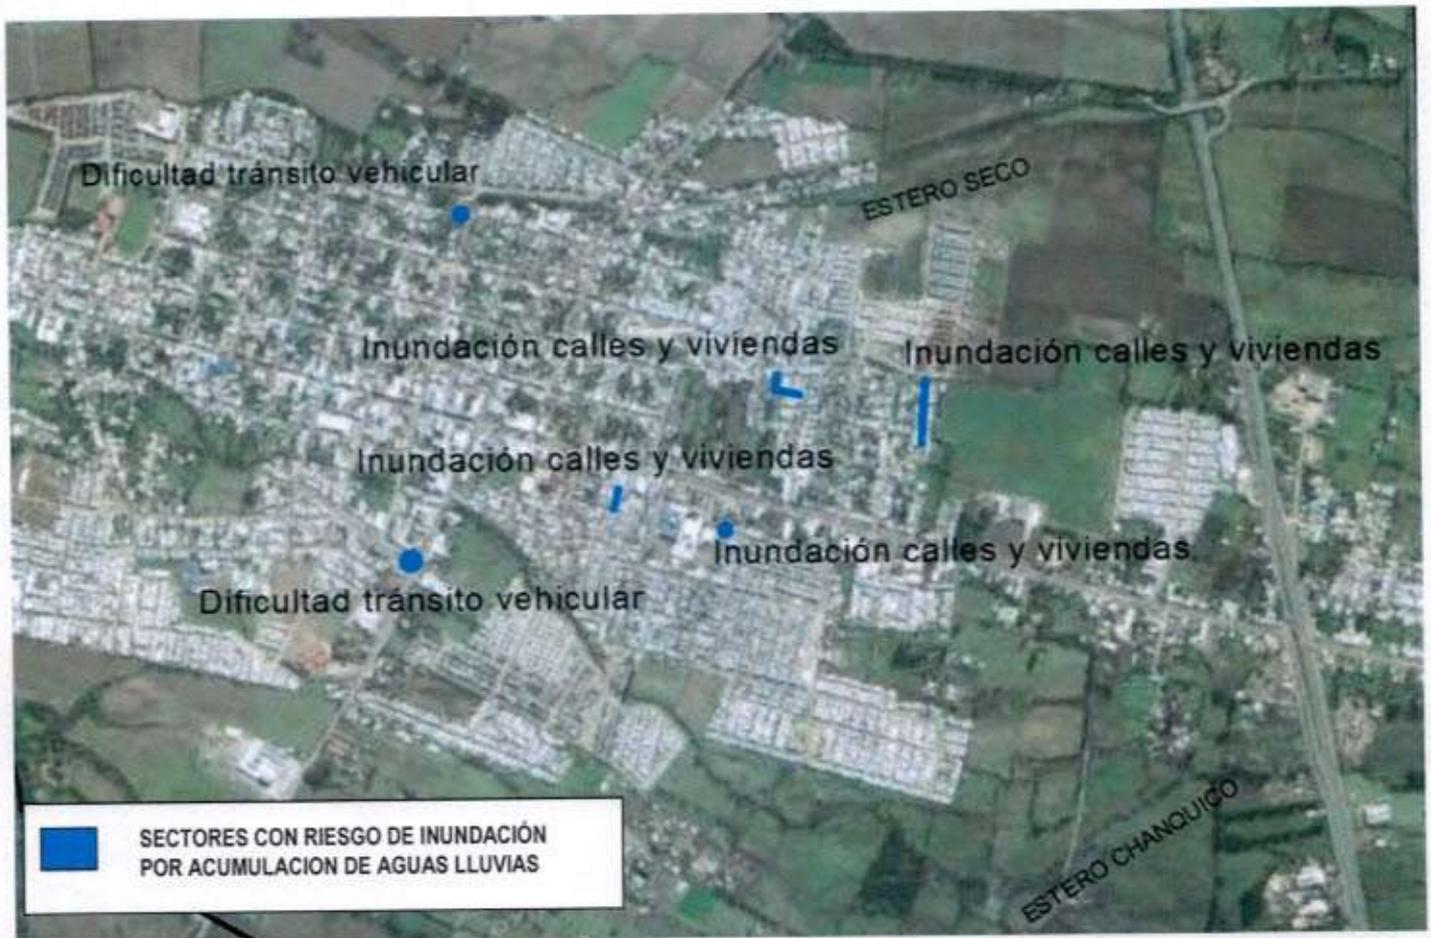
Figura 3: Efectos de inundación por aguas lluvias en el área urbana

Los sectores críticos identificados en la figura 2 presentan frecuentemente todos los años durante la ocurrencia de precipitaciones intensas. Los principales problemas por la acumulación de aguas lluvias se manifiestan en trastornos en el tránsito vehicular y peatonal, e incluso anegamiento de viviendas (Figura 3).
